HELENA STRANDBERG
KONSERVATOR AB

Vård- och underhållsplan för offentlig konst i Gävle - del 1

Av Helena Strandberg

2019-05-15

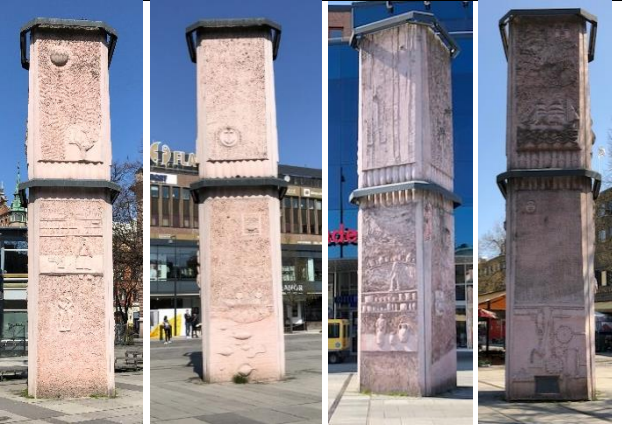
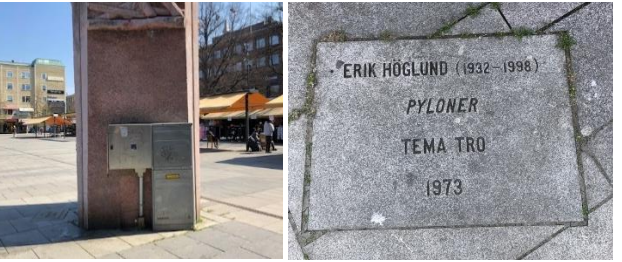
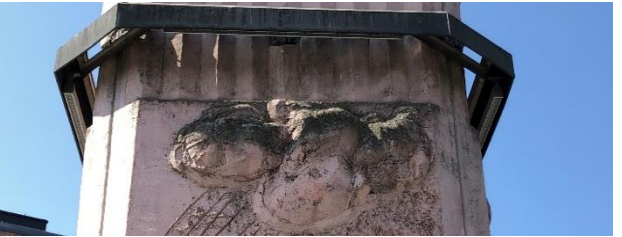
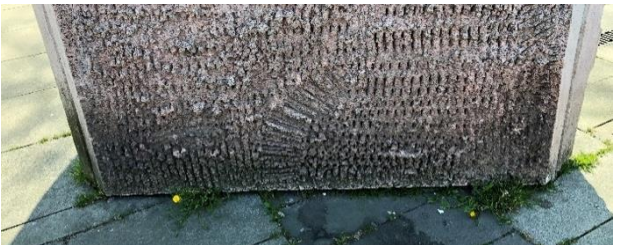
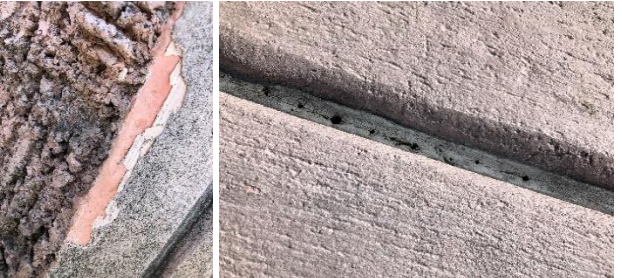
Verk nr. 5

<p>Titel: Pylonen Konstnär: Eric Höglund (1932-1998) År: 1973 Placering: Stortorget Material: Betong, bemålad Mått: h=8-9 m, 80x80 cm Signatur: Nej Skylt: Ja, nedanför varje skulptur på marknivå</p>			
Beskrivning och skador

<p>Består av 4 st pyloner, en i vart och ett av torgets hörn. Skulpturala element i relief. Betong bemålad med ljusrosa färg. Teman: Arbeta, Tro, Vetande och Konst, samt Samhällsbyggnad.</p> <p>Varje pylon har två nivåer av metallarmaturer med belysning, mitt på och högst upp. Ett elskåp har installerats längs med ena sidan av pylonen nära Filmstaden.</p> <p>Dåliga fogar med sprickor och små hål. Material- och färgbortfall, framför allt i skulpturens nedre delar.</p> <p>Skulpturerna är mycket smutsiga, framförallt i nedre kanterna samt på uppåtvända ytor. Ogräs växer längs med de nedre kanterna. Mycket tuggummin och snus. Biologisk påväxt i form av svart och grön lav, samt en okänd vit kletig/svampig beläggning.</p>

<ol style="list-style-type: none"> 1. Se över rutiner för renhållning o.dyl. för att undvika ytterligare skador på graniten. 2. Rengöring av skulpturens ytor, från lift. 3. Retuschering och utfyllnad av avslag. 			
Kompetens	Prioritet		
<ol style="list-style-type: none"> 1. Underhåll av gata/torg 2. Konservator 3. Konservator betong 	<ol style="list-style-type: none"> 1 1 2

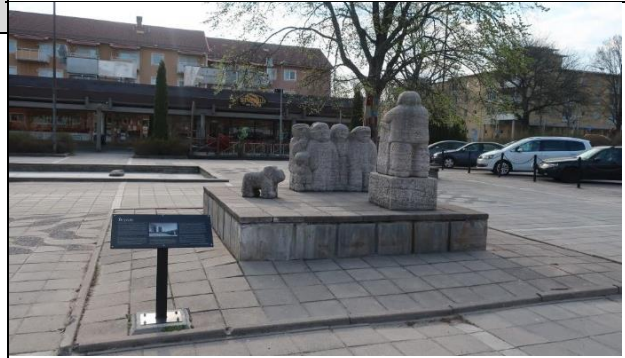
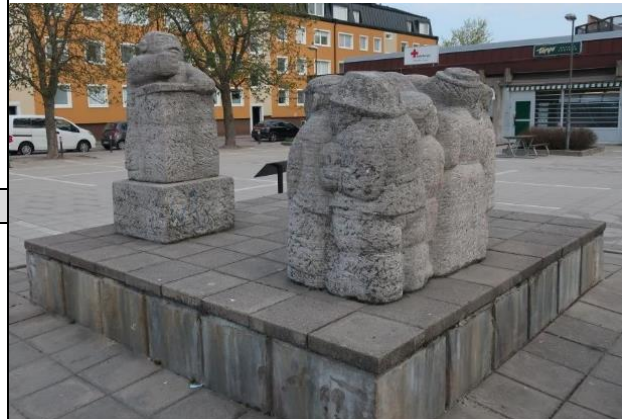
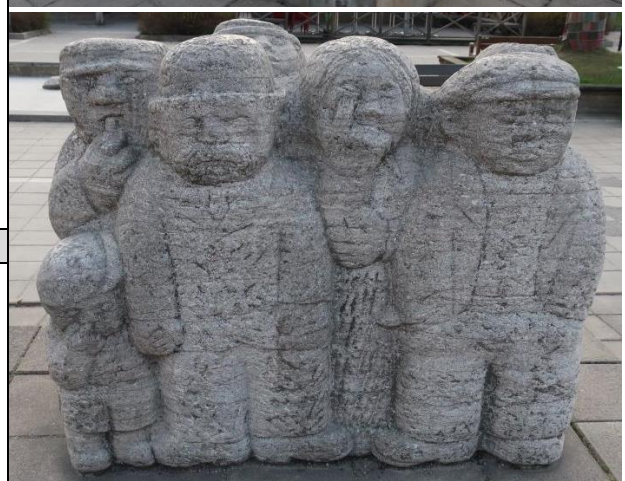
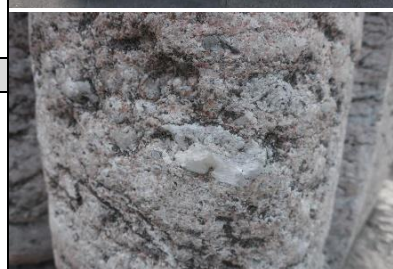
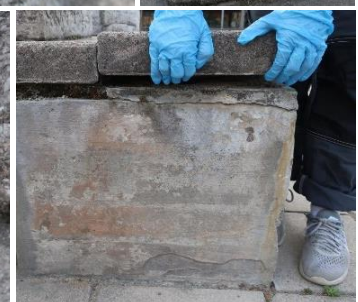
Verk nr. 6	
<p>Titel: Då och nu Konstnär: Sven Lundqvist (1918-2010) År: 1976 Placering: Agötorget, Brynäs Material: Gotländsk kalksten enligt skylt, fundament av betong och plattor Mått skulpturer: Talare h=153 cm, 66x69 cm; Folket h=113 cm, 140x60 cm; Hund h=46 cm Mått fundament: h=46 cm, 317x317 cm Signatur: Nej Skylt: Ja, om hela platsen Brynäs och skulpturen</p>	
<p>Beskrivning och skador</p> <p>Biologisk påväxt (grå, gula, svarta lavar). Sprickor främst horisontala. Gamla lagningar med gulaktig ton (ev. epoxi, talaren nedtill, gruppen baktill), blå färg.</p> <p>Fundamentet har lösa plattor och dåliga fogar. Kalkutfällningar från fogar och rostbruna märken (ev. av påkörning). Placeringen på torget.</p>	
<p>Åtgärdsförslag</p> <ol style="list-style-type: none"> 1. Fundamentet rengörs från kalk och märken. Plattor fästs och fogas. 2. Skulpturen rengörs. Gamla lagningar kontrolleras och lagas ev. Nya sprickor inspekteras.

<p>Kompetens</p> <ol style="list-style-type: none"> 1. Underhåll/anläggning 2. Konservator sten 	<p>Prioritet</p> <ol style="list-style-type: none"> 1 2

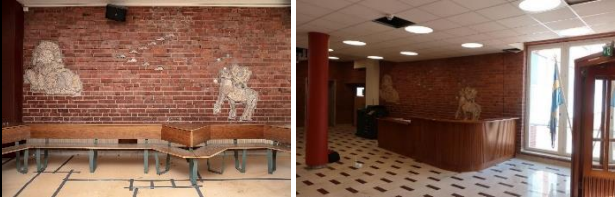
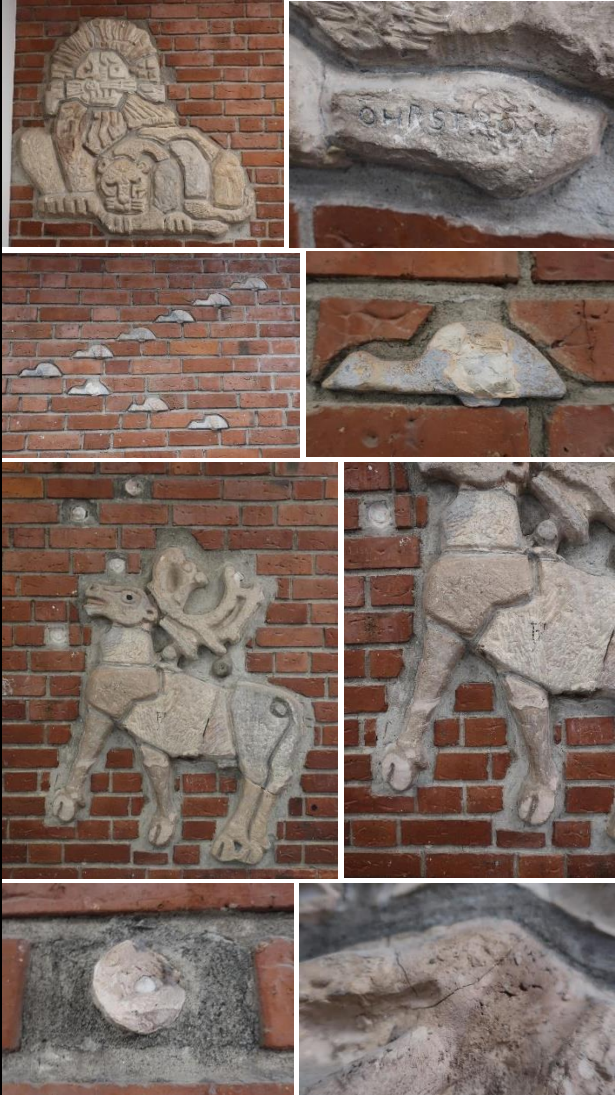
Verk nr. 10	Beskrivning och skador forts.												
<p>Titel: Titel okänd</p> <p>Konstnär: Edvin Öhrström (1906-1994)</p> <p>År: Skolan var färdigbyggd 1956 (Verket tycks i vår förteckning ha förväxlats med granitreliiefen av Öhrström på Hattmakargatan 1943)</p> <p>Placering: Solängsskolan (inomhus)</p> <p>Material: Gips</p> <p>Mått (hxbxd) cm: Lejon 115x120x7; Fåglar 6x19.5x6; Ren 108x87x6</p> <p>Signatur: Ja, ÖHRSTRÖM</p> <p>Skylt: Nej</p>	<p>Enligt uppgift från byggkonsult planeras för att ett dörnhål tas upp i väggen (bredd ca 1 m) och delar av reliefen (renen) flyttas ca 80 cm. Arbetet ska utföras i juni 2019 och en murare är tillfrågad som tror sig kunna utföra uppdraget. Det lär finnas en ritning. I samtal med konsulten påpekade jag att det inte är lagligt att omgestalta konstverket enl. upphovsrätten.</p> <p>Om konstverket måste demonteras bör en konservator vara inkopplad som dokumenterar och ser till att konstverket skyddas och bevaras. Det kan vara aktuellt att ta ner alla delar av konstverket.</p>												
<p>Beskrivning och skador</p>

<p>Relief i flera delar murad i tegelvägg i vestibul. Ingen hänsyn har tagits till konstverket vid utformandet av miljön. Ingen belysning på konstverket men bländande i taket, bredbandstrumma monterad i konstverket, disk byggd sista året framför verket. Reliefen har troligtvis funnits på väggen sedan skolan byggdes och är en väsentlig del av byggnaden.</p> <p>Reliefdelar av gips med yta i olika ljusa färgtoner (vitt, grönt, ljusblått, rosa, gult, vitt).</p> <p>Generellt: avslag, sprickor, mycket klotter, blyerts, smuts, tegeldamm.</p> <p>a) Lejon: avslagna och avskavda delar (tassar, ben). Svart tusch, blyerts.</p> <p>b) Flyttfåglar (9 st). Ljusblå och grön bemålning. Rödorange stänk (rost?)</p> <p>c) Renen: Saknade avslagna delar (4 st), avslag hornen m.m., avskavd nedtill. Klotter svart, mycket blyerts, turkost färgstänk, tuggummi, små sprickor. Brännmärken under magen. Rund betongklump (d=7 cm, funktion?)</p> <p>Högstadieskola med hög belastning har slitit hårt på konstverket i skört material som borde ha en mer skyddad placering.</p>	<p>Foto innan ombyggnaden Foto vid vår besiktning i maj</p>

<p>Åtgärdsförslag</p>													
<ol style="list-style-type: none"> 1. Förundersökning. Registrering av konstverket, titel, tillblivelse, ursprungligt utseende, material, m.m. 2. Dokumentation av verket innan demontering 3. Demontering, ytan säkras 4. Montering på ny plats med mindre belastning 5. Lagning/utfyllnad/retuschering

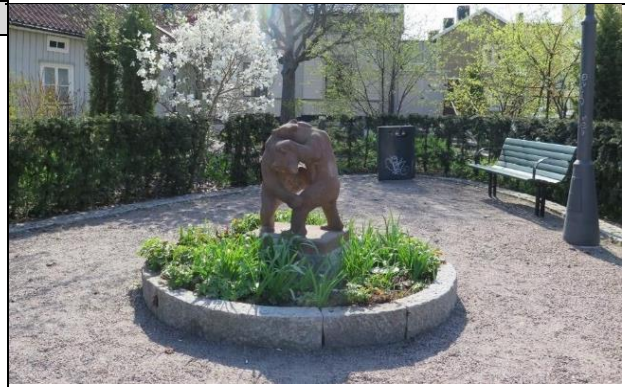
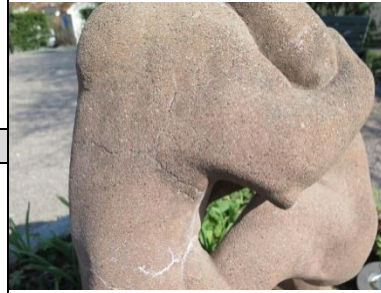
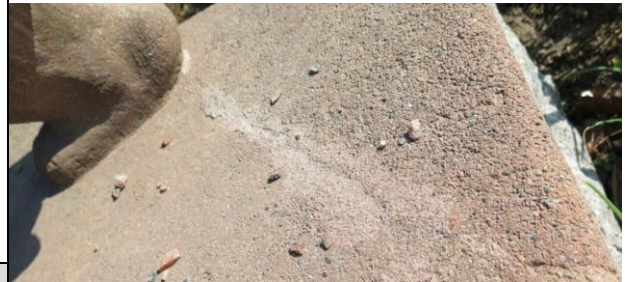
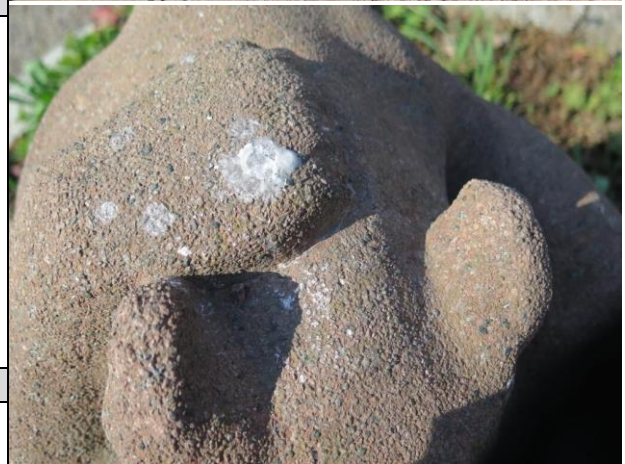
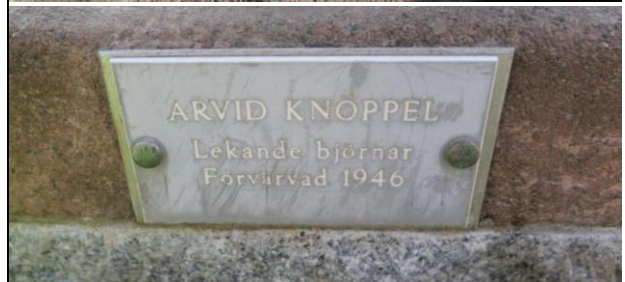
Verk nr. 11	
<p>Titel: Lekande björnar Konstnär: Anders Jönsson (1893–1965) År: 1946 Placering: Storvetas park Material: Betong (rödaktig), grå granitsockel Mått betong: h=85 cm, 52x57 cm Mått sockel: h=23 cm, 52x57 cm Signatur: Nej Skylt: Ja, både på skulptur och för Storvetas park, men på skylten står angivet Arvid Knöppel, förvärvad 1946?</p>	
<p>Beskrivning och skador</p> <p>Står mitt i rund rabatt med låg växtlighet runt omkring. Belyses av 4 st lampor.</p> <p>Betongen har flera tidigare lagningar. Vissa av dessa har börjat spricka på nytt, bl.a. den ena björnens högerarm. För närvarande stabil. Saltutfällningar runt omkring sprickorna. Även betongsockeln har gamla lagningar och nya sprickor.</p> <p>Fläckar av stearin på den ena björnens huvud.</p>	
<p>Åtgärdsförslag</p> <ol style="list-style-type: none"> 1. Utred vilken konstnär och byt skylt. 2. Lagningar sprickor. 3. Placering, se till att växtligheten inte växer för nära in på skulpturen. 4. Avlägsning av stearin

Kompetens	Prioritet
1. Förvaltare	2
2. Konservator betong	2
3. Förvaltare/underhåll park	3
4. Konservator	2

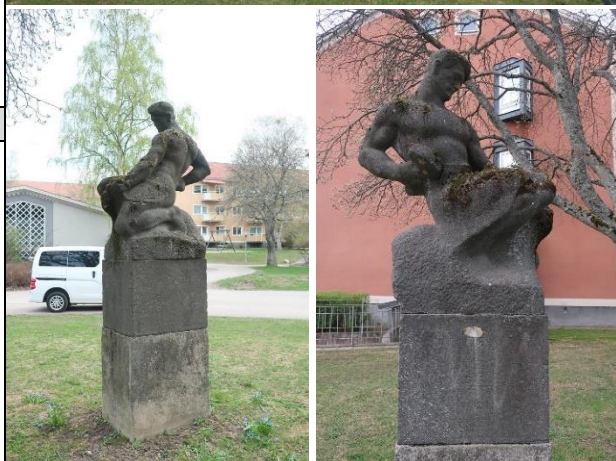
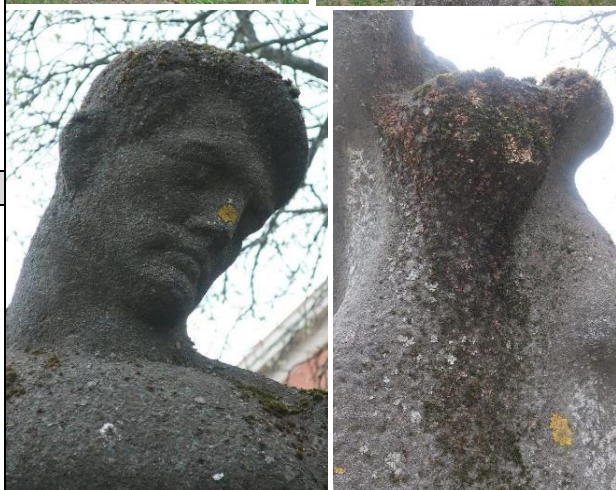
Verk nr. 13	
<p>Titel: Arbetaren Konstnär: Michail Katz (1889-1964) År: 1937 Placering: Väpnargatan 6-10 Material: Stengöt=konstbetong (undersök material), 2 betongsocklar Mått skulptur: h=166 cm Mått socklar: 65 cm (ö) + 81 cm (u) = 146 cm Signatur: Nej Skylt: Nej</p>	
<p>Beskrivning och skador</p> <p>Skulptur i mörkgrå stengöt på övre sockel i mörkgrå stengöt och undre sockel i betong.</p> <p>Riklig biologisk påväxt (mossa, gul, grå lav, alger). Skulpturen står under ett träd.</p> <p>Avslag understa sockeln vid kanter troligtvis påkörningsskador vid gräsklippning. Limrester, ev. från skylt som varit fäst på sockeln.</p>	
<p>Åtgärdsförslag</p> <ol style="list-style-type: none"> 1. Rengör skulpturen. Undersök material och yta efter rengöringen från mossor och lav. 2. Förundersökning. Varför två socklar? Ursprungligt utseende. Material. Hur var den ursprungligen placerad? 2. Beskär trädet eller flytta skulpturen.

<p>Kompetens</p> <ol style="list-style-type: none"> 1. Konservator betong 2. Konservator 2. Underhåll park 	<p>Prioritet</p> <ol style="list-style-type: none"> 1 2 2

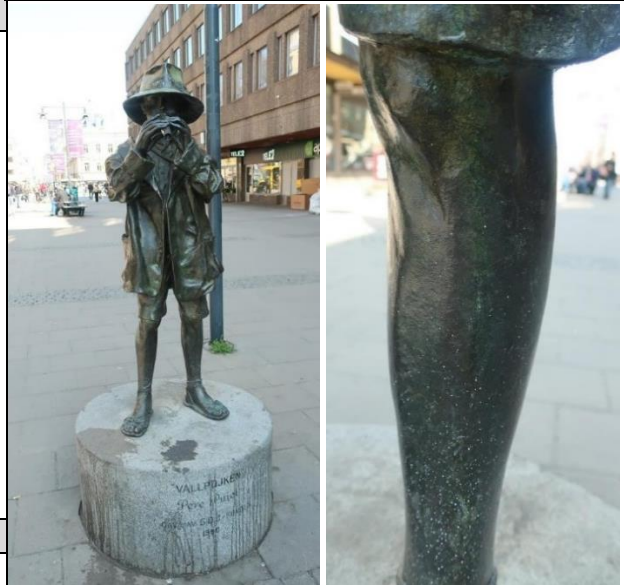
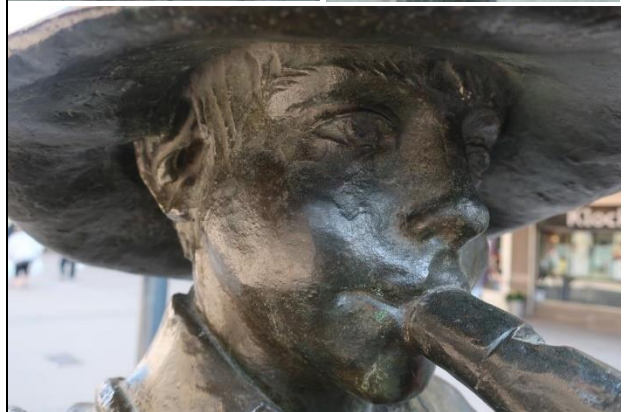
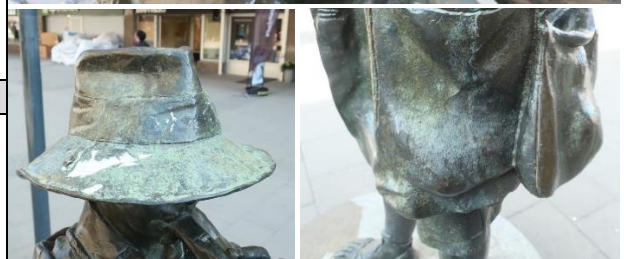
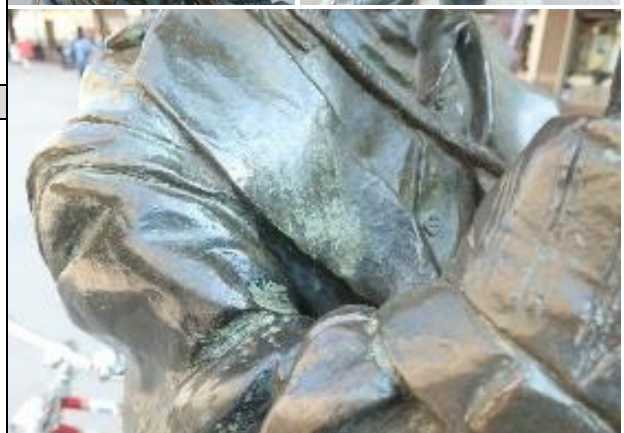
Verk nr. 18	
<p>Titel: Vallpojken Konstnär: Pere Pujol (1934-2001) År: 1990 Placering: Drottninggatan, vid Stortorget Material: Brons Mått brons: h=135 cm Mått sockel: h=39 cm, d=82 cm Signatur: Nej Skylt: Inskription på sockeln GDJ-fonden</p>	
<p>Beskrivning och skador</p> <p>Skulpturen vandaliserades 2009. Den högra armen bröts av men återfanns senare. Skulpturen togs ner från platsen och reparerades i Stockholm.</p> <p>Skulpturen har en tunn brun och ljusgrön patina som mest är blank och hård men mattare på gröna områden. Skulpturen tycks vara lackerad. När har det utförts? Med vilket material? Vem utförde?</p> <p>Skulpturen har vita stänk på benen, fågelträck, klistermärken. Den står relativt utsatt på affärsgatan.</p>	
<p>Åtgärdsförslag</p> <p>1. Förundersökning. Dokumentera vilka åtgärder som utförts med skulpturen.</p> <p>2. Rengöring</p>	
Kompetens	Prioritet

1. Konservator metall/förvaltare	2
2. Konservator metall	2

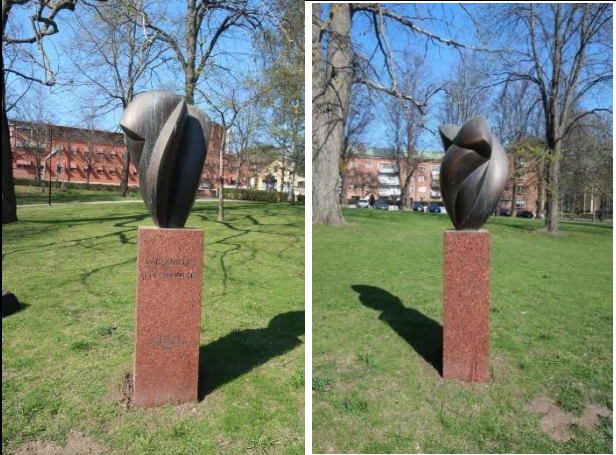
Verk nr. 20	
<p>Titel: Vårlängtan Konstnär: Yetti Sujihati Mikkelsen (1943-) År: 1990 Placering: Kvarnparken Material: Brons, sockel av röd granit polerad Mått brons: h=88 cm, d=55 cm Mått sockel: h=116 cm, 36x42 cm Signatur: Skylt: Inskription på sockel GDJ-fonden</p>

Beskrivning och skador	
<p>Bronsskulpturen en aning instabil, gungar lite i en riktning diagonalt.</p> <p>Står under träd (lönn?). Mycket fågelträck.</p> <p>Brun tunn patina med rinningar, jordbeläggningar, gröna fläckar.</p> <p>Avslag på sockel nedtill (11, 18, 23 cm från marken), troligtvis påkörningsskador vid parkunderhåll.</p>

1. Parkunderhåll anläggning	1
2. Parkunderhåll	1
3. Parkunderhåll	1
3. Konservator metall	2
4. Konservator/tekniskt underhåll	3

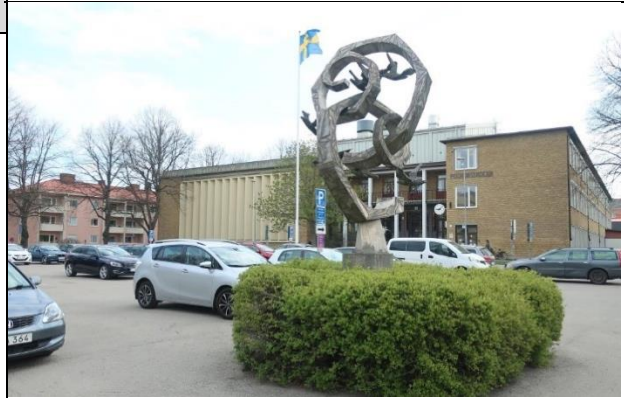
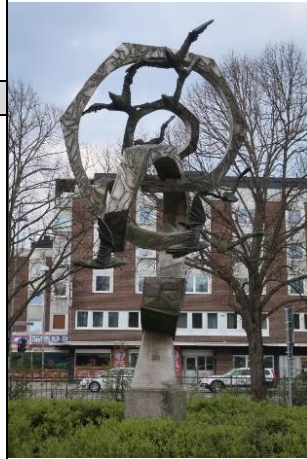
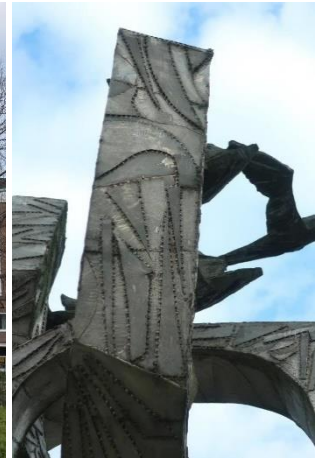
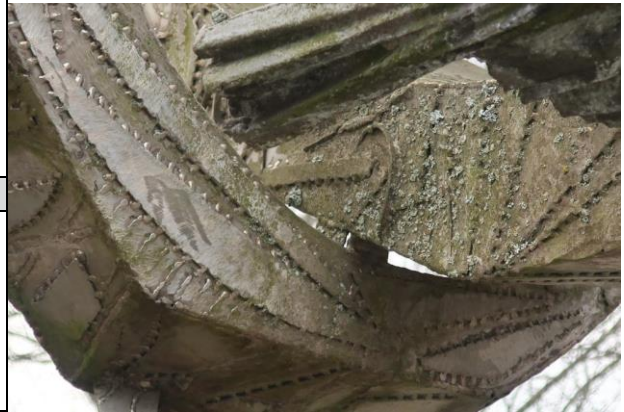
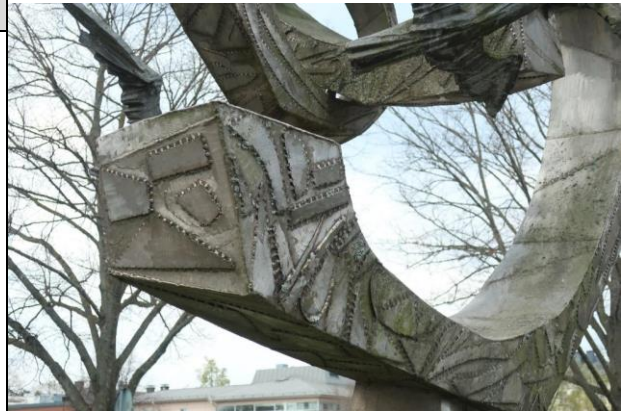
Verk nr. 21	
<p>Titel: Tanken är som fågeln fri Konstnär: Per Nilsson-Öst (1918-2012) År: 1973 Placering: Polhemsskolans gård Material: Rostfritt stål Mått skulptur: 3 m drygt Mått sockel: h=136 cm, 57x52 cm Signatur: Nej Skylt: Nej</p>	
<p>Beskrivning och skador</p> <p>2 spiraler och 8 fåglar i rostfritt stål, svetsad plåt. Ornamenterad med svetsloppor, slipade ytor.</p> <p>Biologisk påväxt (grå lavar, alger).</p> <p>Liten spricka (ev. gammal) på spiral. Något röd ton (av rost) i regnskugga.</p> <p>Buske runt skulpturens sockel, hindrar påkörning av bilar på parkeringen.</p>	
<p>Åtgärdsförslag</p> <p>1. Rengörs från lift med högtryckstvätt (lätt tryck) och manuellt. Undersöks då närmare om skador finns.</p>	
<p>Kompetens</p> <p>1. Konservator metall</p>	<p>Prioritet</p> <p>2</p>

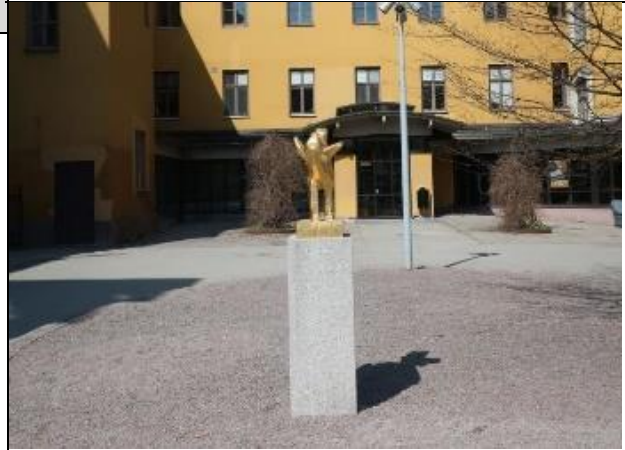
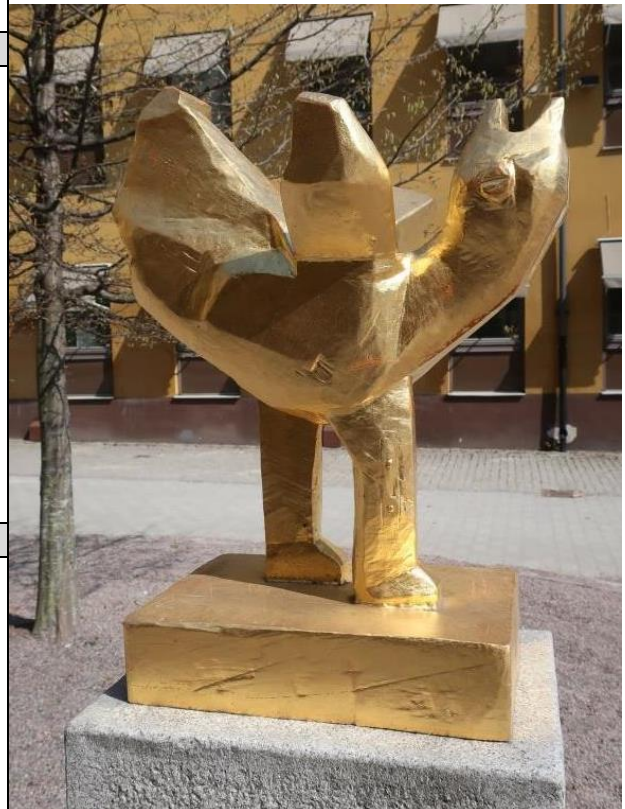
Verk nr. 25	
<p>Titel: Fågel Fenix Konstnär: Torsten Renqvist (1924-) År: 1978 Placering: Stadshusgården Material: Brons, förgylld med guld Mått brons: h=68 cm, 29x41 cm Mått grå granitsockel: h=103 cm, 39x50 cm Signatur: T.R. -78 Skylt: Nej</p>	
Beskrivning och skador	
<p>Förgylld med orange blymönja under bladguldet. Skulpturen har troligtvis omförgyllts sedan 1978. När?</p> <p>Guldet har många repor, bokstäver ristade, avskavningar av guld till det orange skiktet, spec. på basen och nedtill.</p> <p>Ytsmuts, tejprenster.</p> <p>Skulpturen skakar en aning vid provokation.</p>	
Åtgärdsförslag	
<ol style="list-style-type: none"> 1. Utred när skulpturen omförgylldes. 2. Bättringsförgyllning 3. Inspektera infästning regelbundet. Undersök om skulpturen blir mer instabil. 	
Kompetens	Prioritet
1. Konservator/förvaltare	2
2. Konservator/förgyllare	3
3. Förvaltare/konservator	3

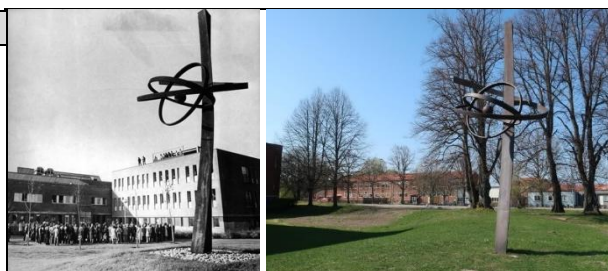
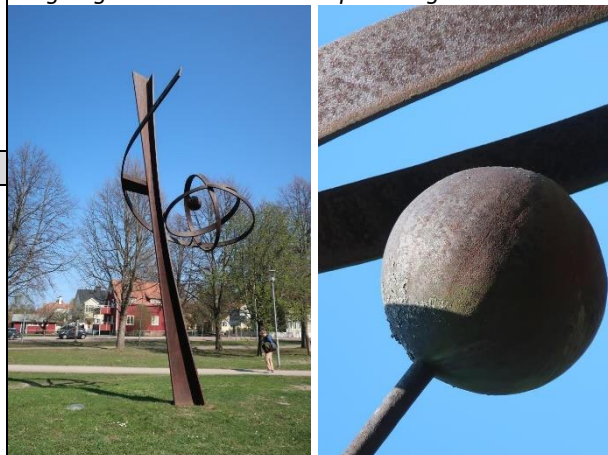
Invigning 1977 och nuvarande placering 2019

Verk nr. 32	
<p>Titel: Armillasfär Konstnär: Dagge Sahlberg (1939-) År: 1977 Placering: Lantmäteriverket, Parkvägen Material: corténstål Mått: h= ca 7 m, fot 3 cm brett V med l=33 cm Signatur: Nej Skylt: Nej</p>	
Beskrivning och skador	
<p>Skulpturen av corténstål (legerat järn) spaltar kraftigt under marken av avlagringskorrosion, "kexar". Korrosion 9 mm < in i materialet. Osäkert om plåten är massiv 3 cm. Skulpturen kan riskera att korrodera sönder i botten.</p> <p>Skulpturen flyttades för några år sedan från en kulle inom området. Den var troligtvis bättre dränerad tidigare.</p> <p>Gropfrätning i skulpturens ytor, speciellt i regnskugga.</p> <p>Biologisk påväxt främst upptill, gröna alger på norrsida, fågelträck, smuts, jord. Gammal klotterrest, urin nedtill, getingbo.</p>	
Åtgärdsförslag	
<p>1. Förundersökning tillblivelse, plåttjocklek. Stabiliteten och korrosion vid marklinjen bör undersökas närmare. Bättre dränering behövs. Skulpturen stod tidigare på en kulle med sten runt. Vem flyttade skulpturen? Hur såg den ut i botten innan flytt? Kan skulpturen förstärkas i botten under marken?</p> <p>2. Rengöring från lift med vatten samt undersökning av stabilitet och korrosion högre upp. Corténskulpturer ska regelbundet tvättas av för att ta bort lösliga salter, speciellt i regnskugga.</p>

Kompetens	Prioritet
1. Konservator metall/konstruktör/smed	1
2. Konservator	2
