## TJÄNSTEANTECKNING

2018-05-16  
BMN-2014-1005

### GÄLLANDE UTFÖRT TILLSYNSBESÖK

**Fastighet:** BRYNÄS 81:1  
**Ärendet avser:** ANMÄLAN OM OLOVLIGT BORTTAGANDE AV  
JÄRNVÄGSSPÅR  
**Datum:** 2018-05-16

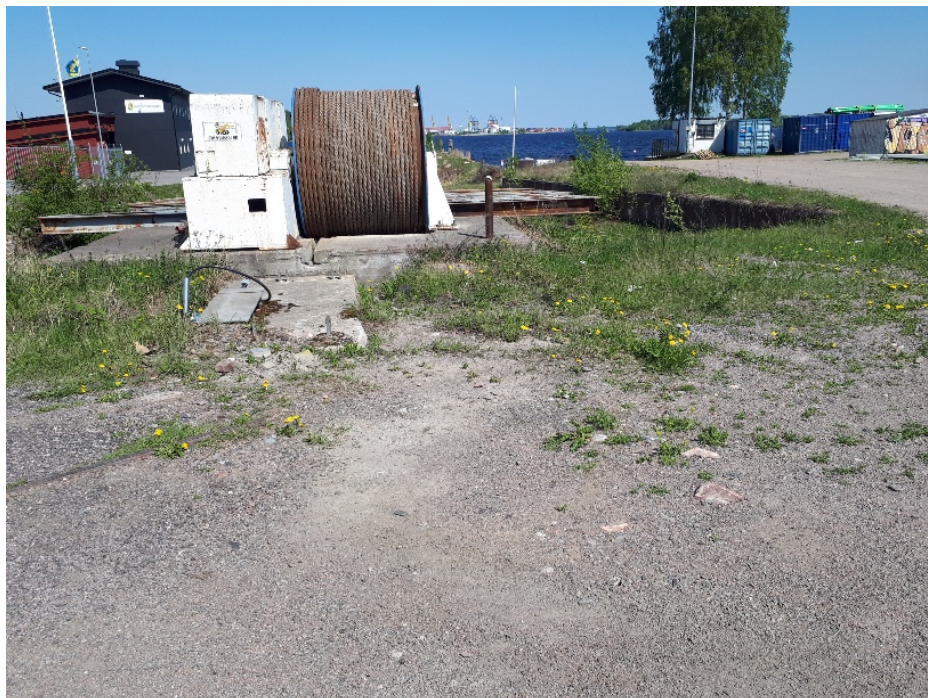
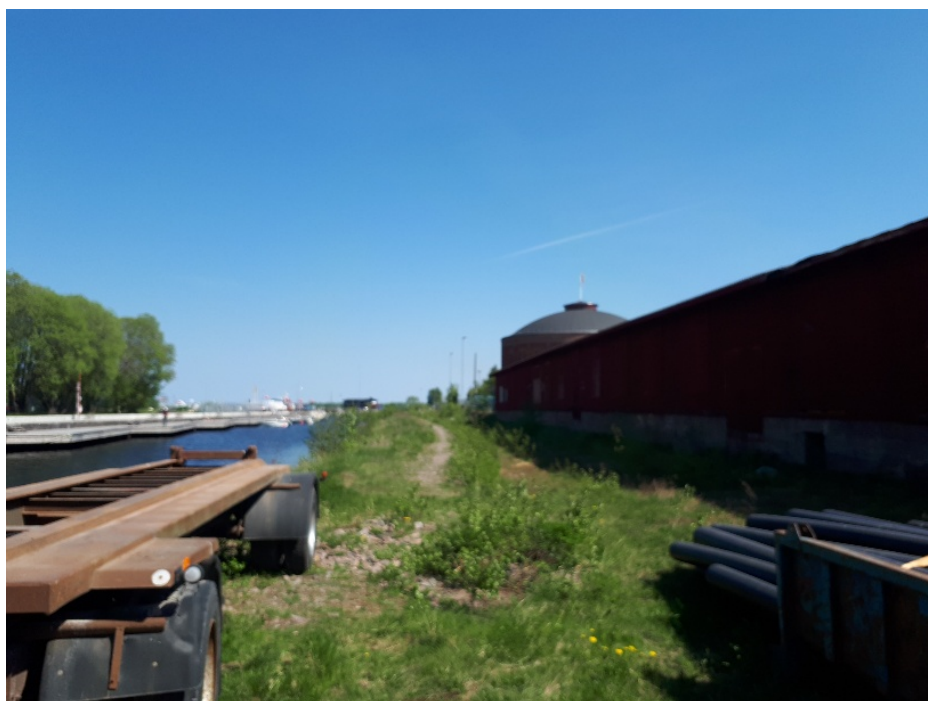
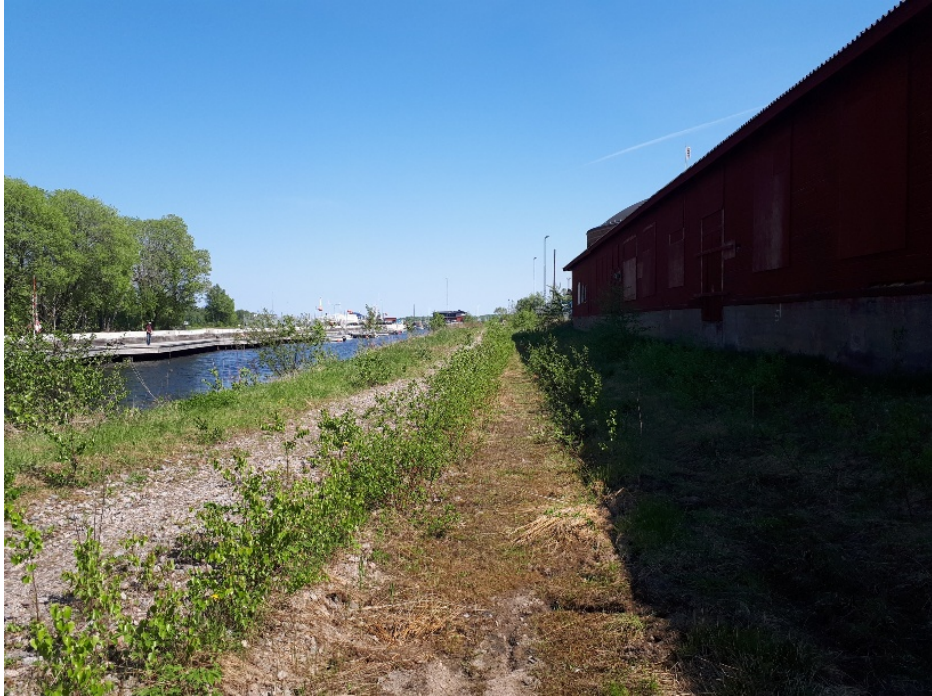
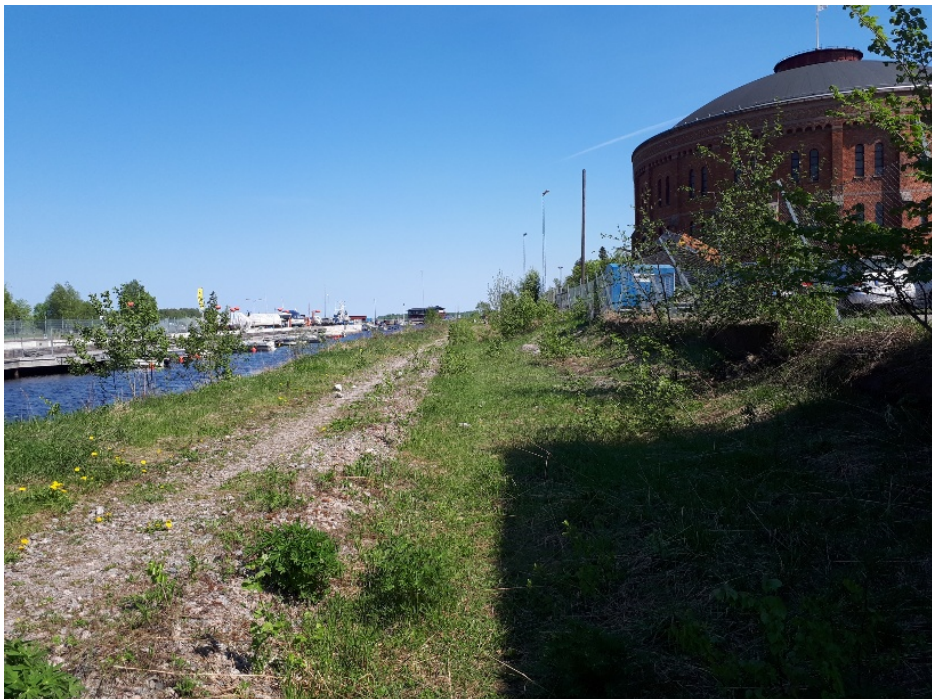
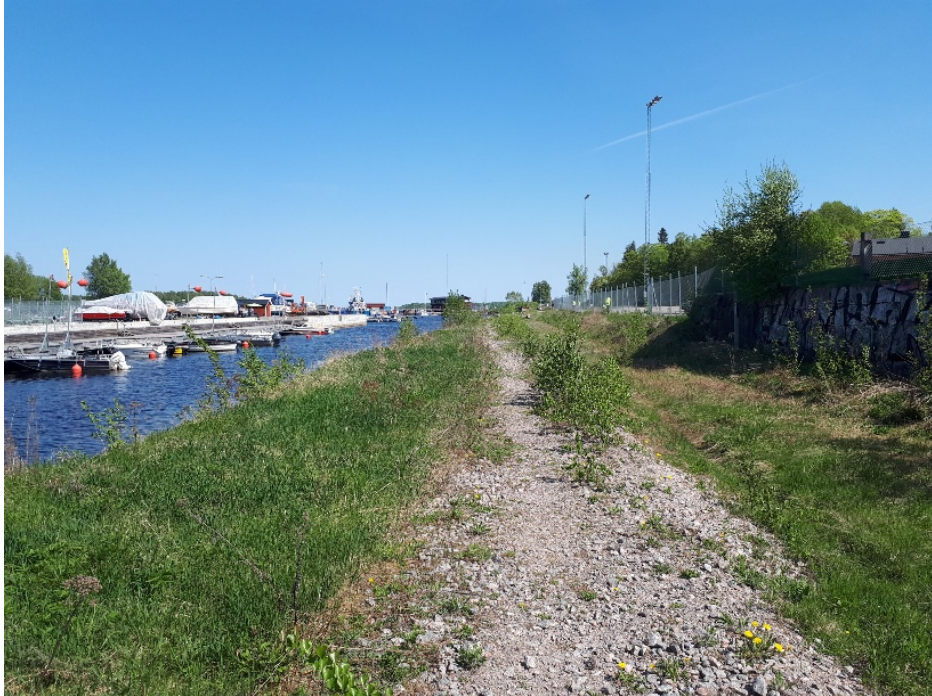
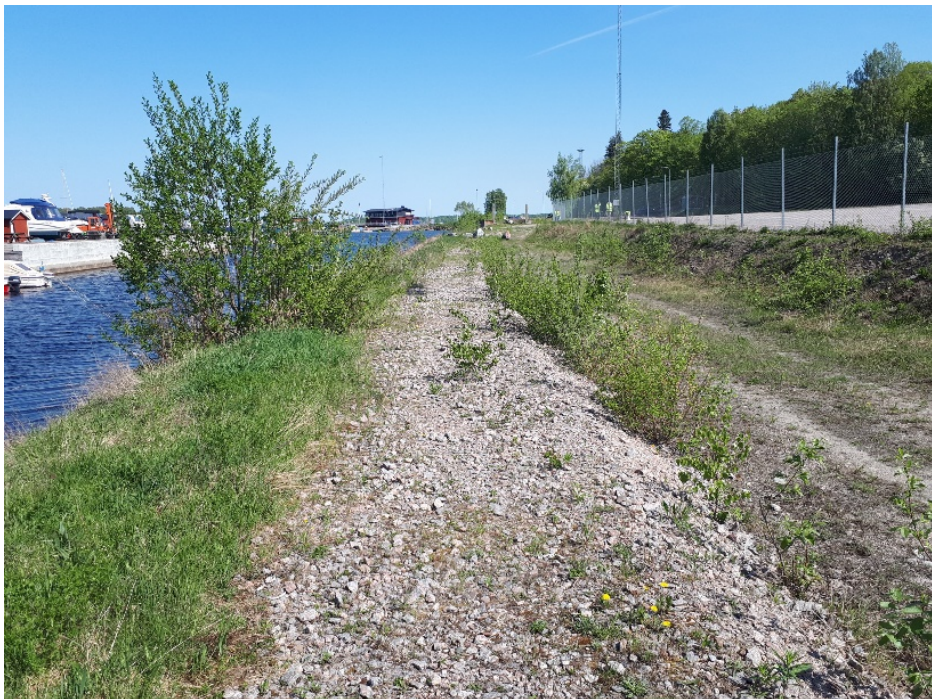
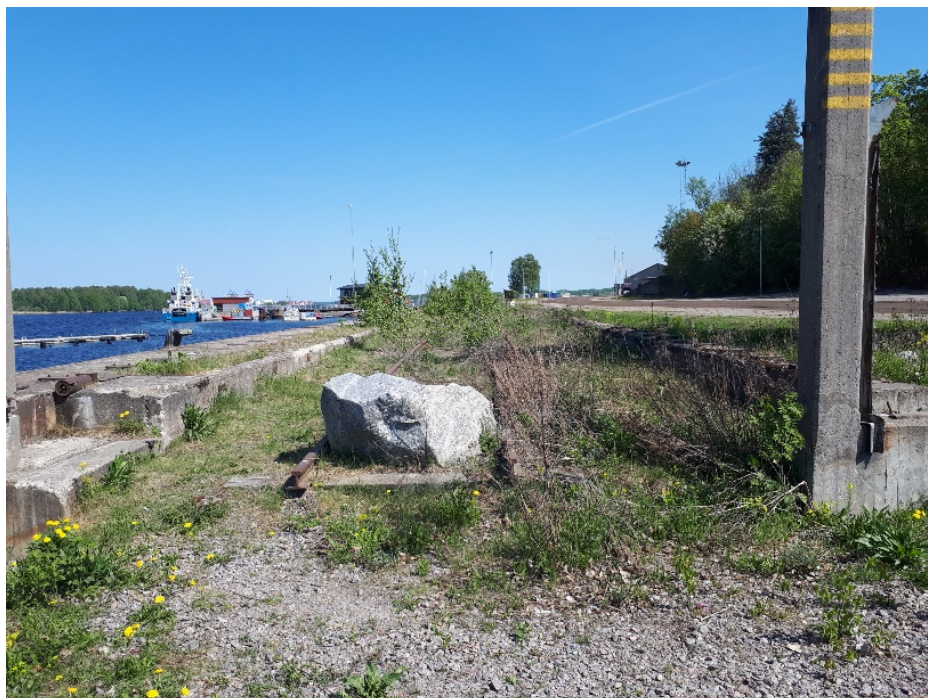
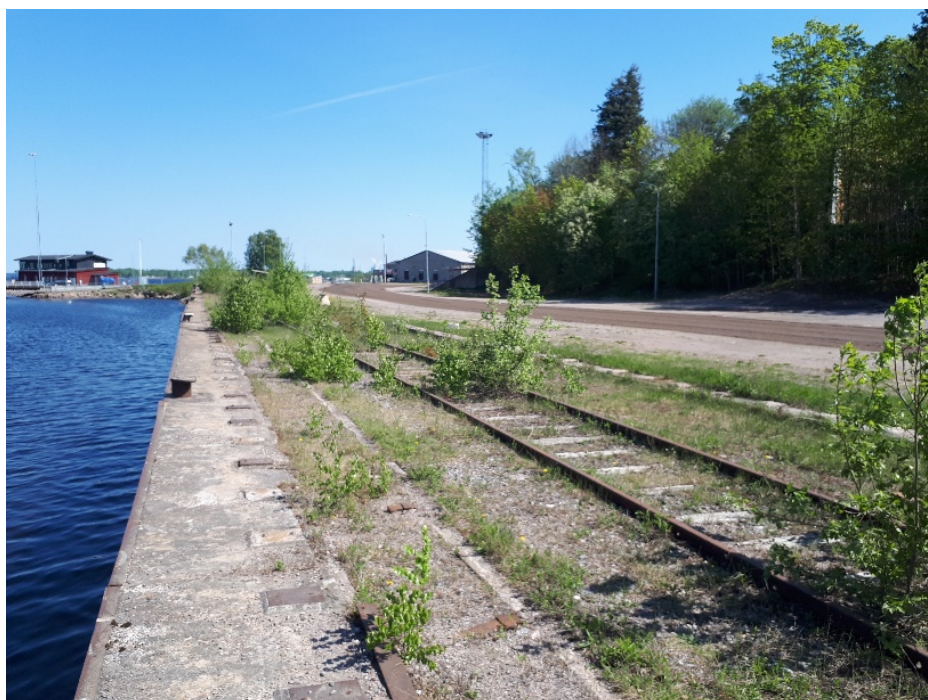
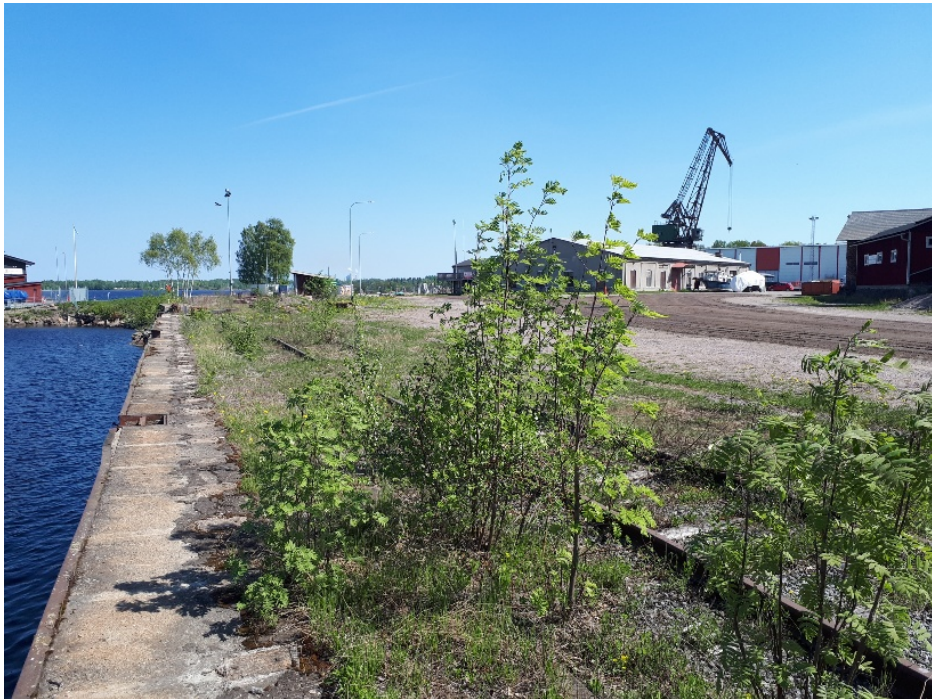
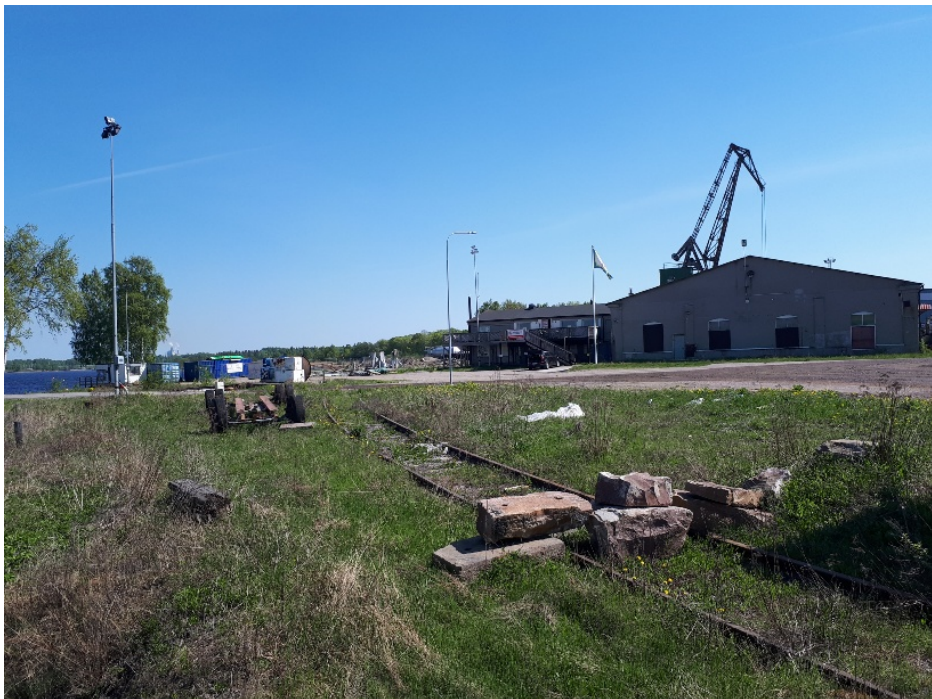
## BILAGA 1 - FOTOGRAFIER FRÅN BESÖKET

Vid besöket fotodokumenterades platsen. Det noteras att det finns ett spår som börjar där Varvsgatan viker av öster som löper längs vattnet fram till iläggingsrampen. Det fanns även ett annat spår söderut som till mesta dels är under mark. Det gick inte riktigt och se vart det började, men det löper in i en byggnad till söder.

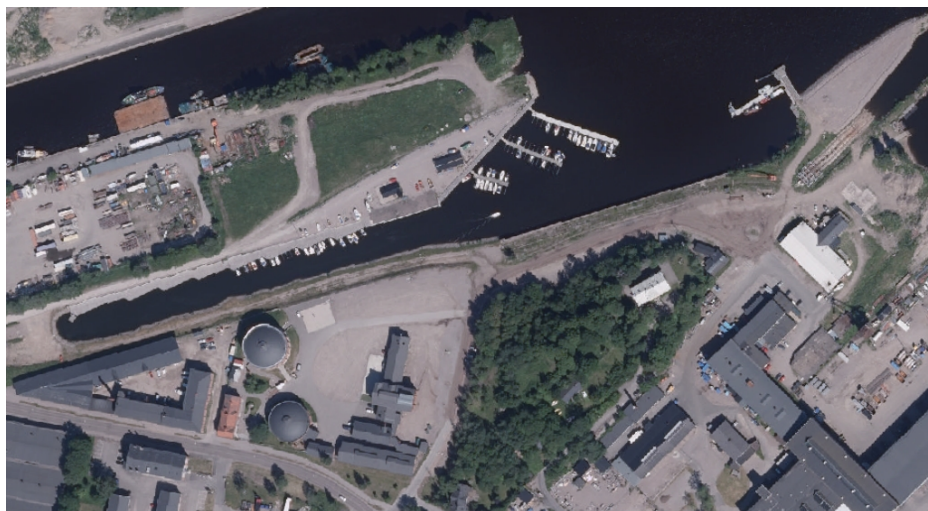
*Figur 1 - Från 2015*

På ortofoton från 2011 verkar spåret vara borta från varvsgatan och väster ut till atlasgatan. Detta syns bättre på ortofoto från 2012. Det ser likadant ut på foton från 2013 och 2015.

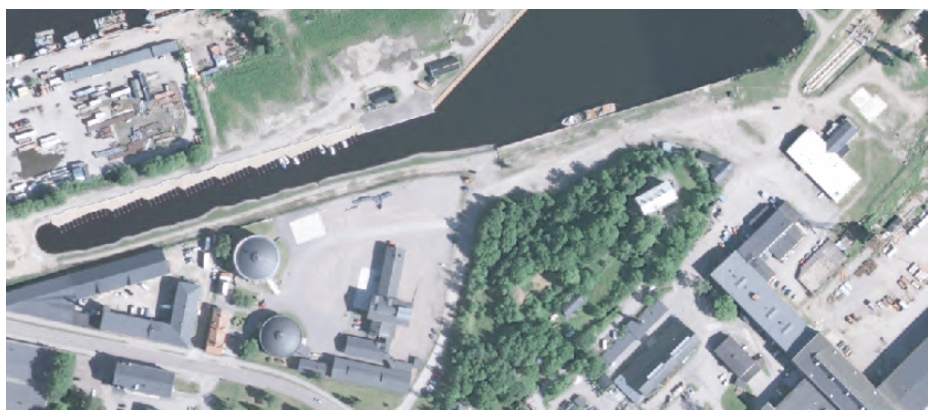
*Figur 3 - Från 2012*

Från arbetsverktyget kan man zooma på ortofotona vilket på ortofoton från 2012, 2009 och 2001 medför att man ser det bättre då de är mer högupplösta än de andra.

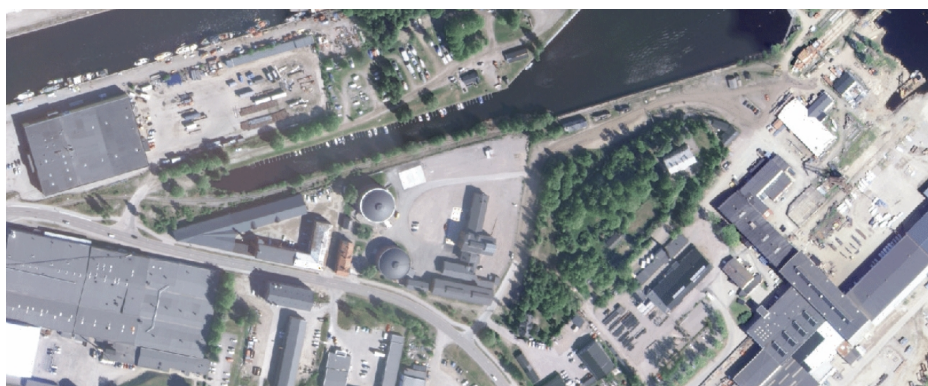
*Figur 5 - Från 2009*

2009 finns rälsen kvar från atlasgatan i väster till upptagningsrampen, men där ser spåret ut att vara borta till sydöst vilket det även verkar vara från foto från 2008.

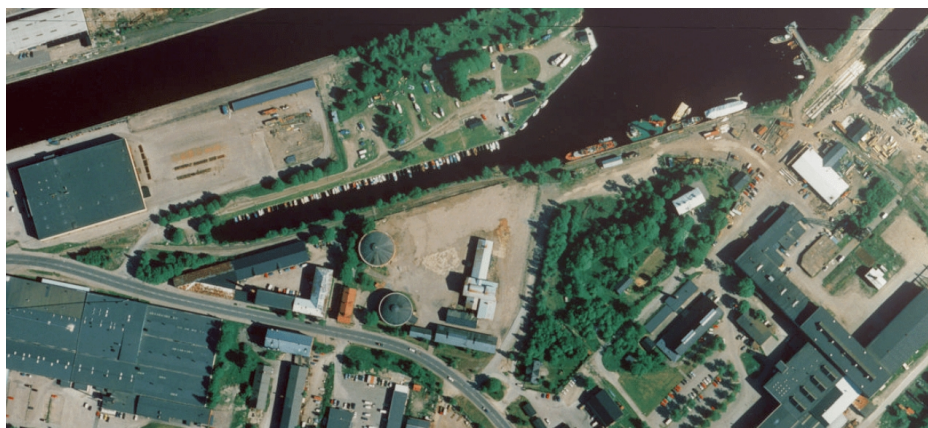
*Figur 7 - Från 2001*

Man kan se från ortofoto 2001 att rälsen är kvar ända från atlasgatan i väster till upptagningsrampen och vidare därifrån söderut.

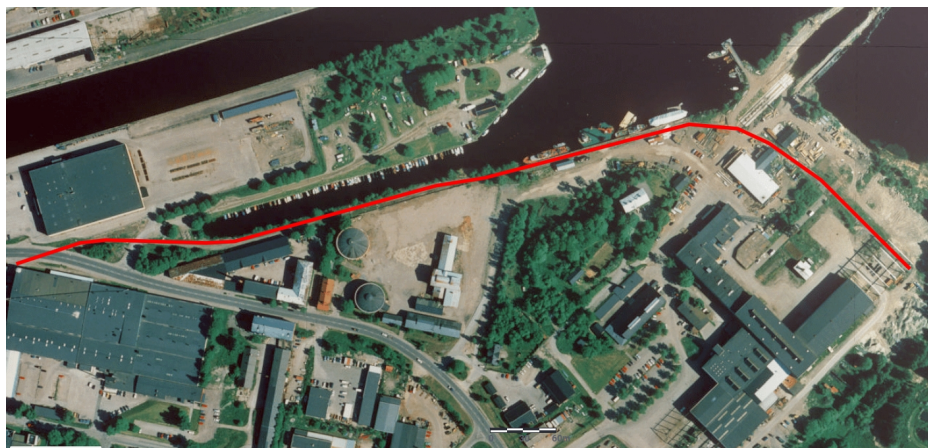
Figur 8 - Markering vart spåret går från början 2001

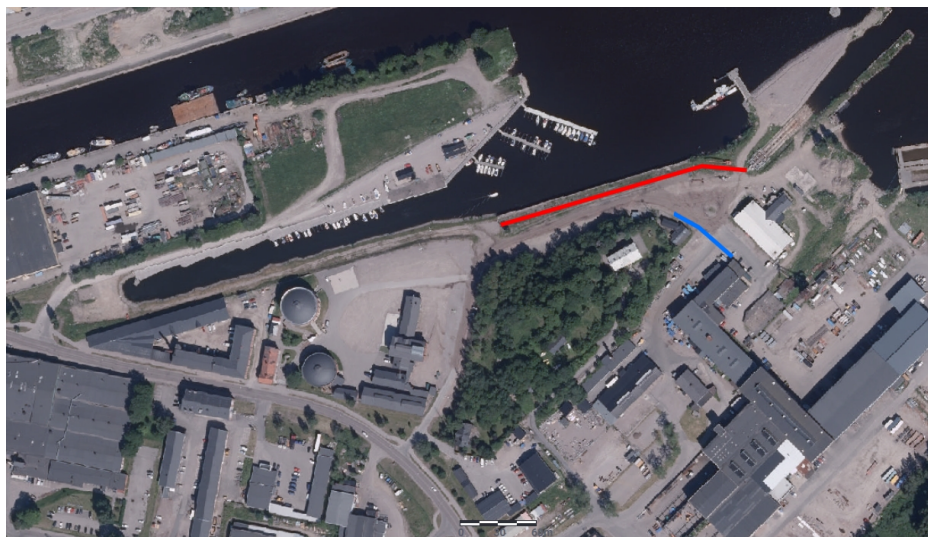
Figur 9 - Markering vart spår finns idag. Även markerat det andra spåret som syntes med blått
