# NATURVÄRDE SINVENTERING

Inventering av naturvärden inom  
utredningsområde för kraftledning  
mellan Sandviken - Gävle

Uppdraget har utförts i projekteringsfasen av en planerad kraftledning som sträcker sig 4,5 mil mellan Sandviken och Gävle. Syftet med inventeringen är att identifiera naturvärden inom utredningsområdet (rosa markering i figur 1) som utgör alternativa sträckningar av kraftledningen.

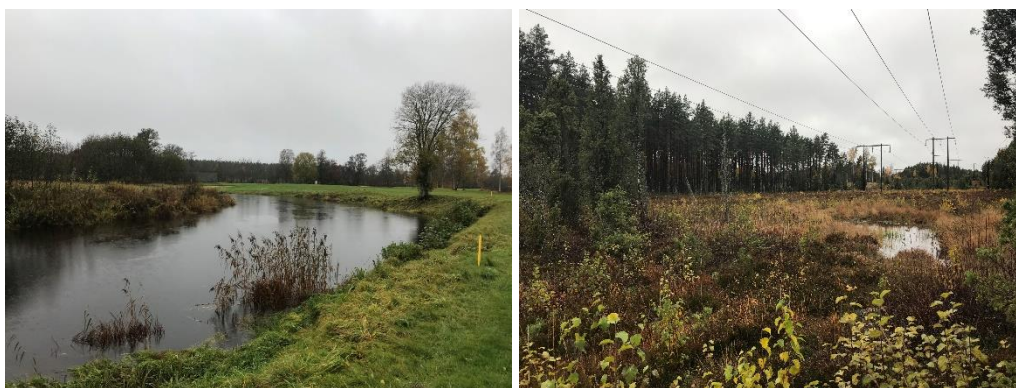
Figur 2. T.v. Jädraåns meandrande förbi Högbo golfbana. T.h. myr under kraftledningsgata i västra delen av inventeringsområdet.

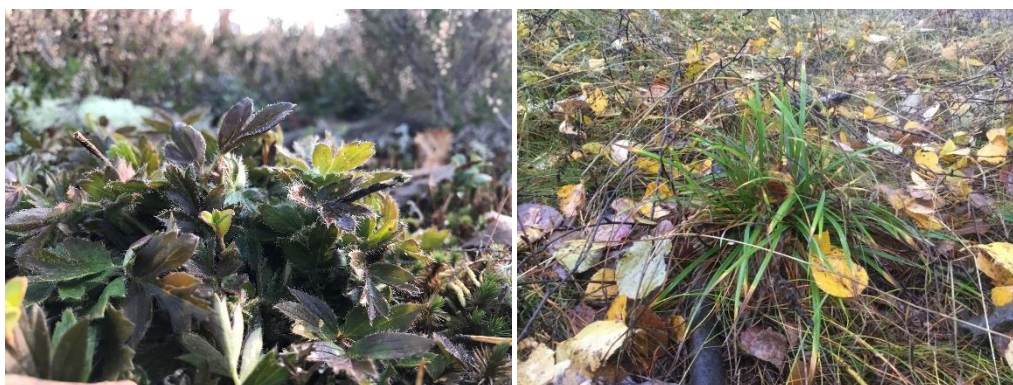
Den enda fridlysta växten som påträffades vid fältinventeringen var mosippa som förekommer med sin största population i Gästrikland vid NVO 16.

Figur 6. Mosippa (EN) och åsstarr (EN)

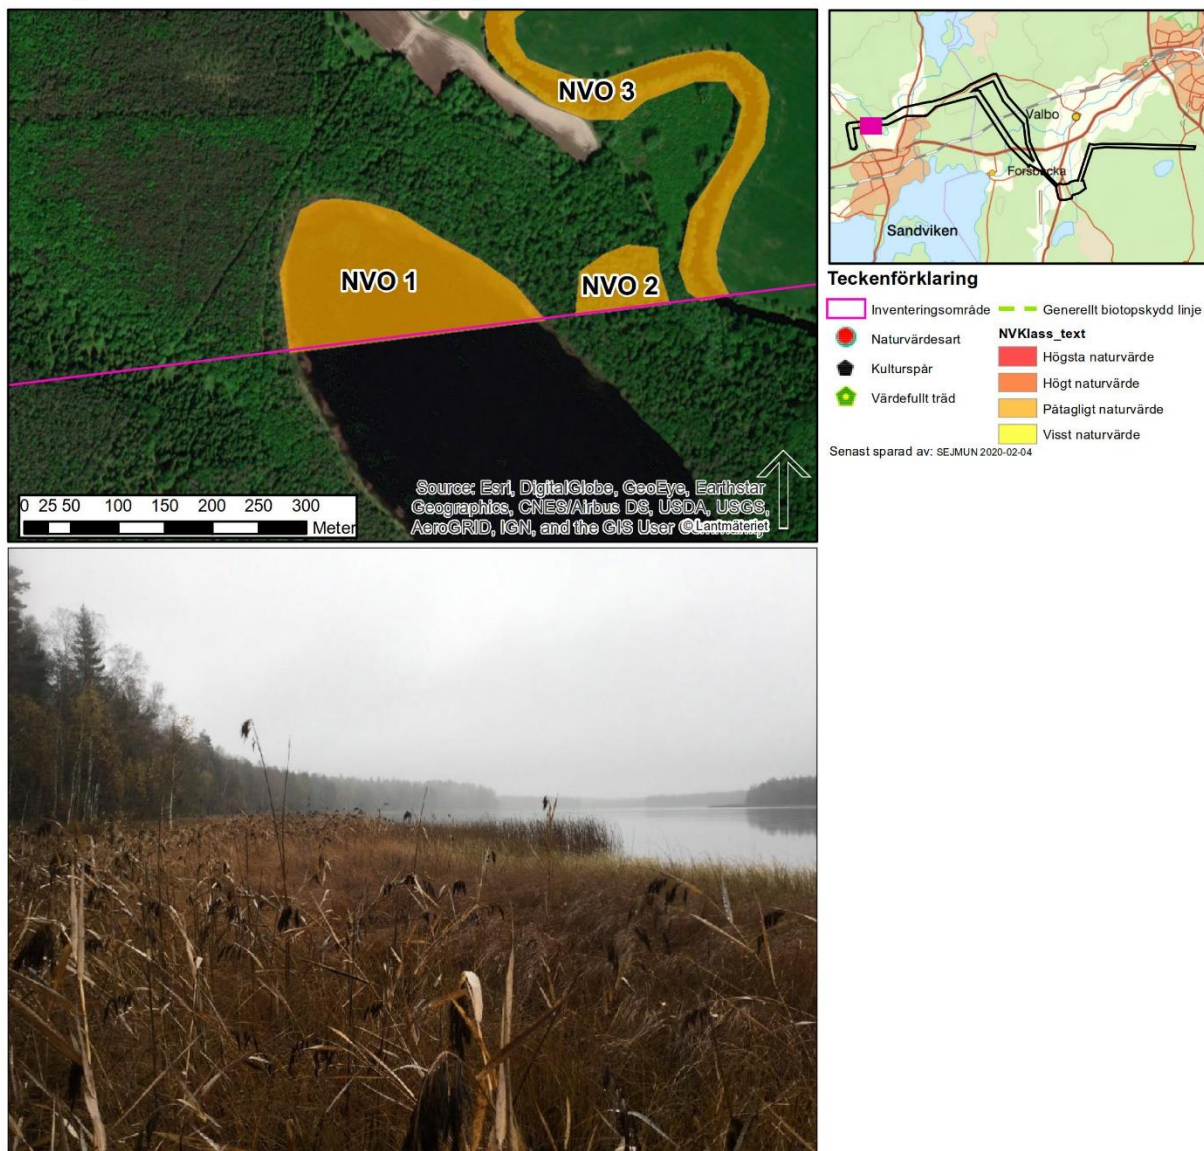
## Objekt NVO 1 Påtagligt naturvärde

Objektet utgörs av Tunasjöns norra ände. Strandzonen består av pors, bladvass, trådstarr, sjöfräken, kärrsilja, tranbär och kråklöver. Bottensikt av vitmossor. Diken från omgivande sumpmark leder ut i sjön. Den omgivande skogen består av medelålders produktionskog av tall, gran och björk.

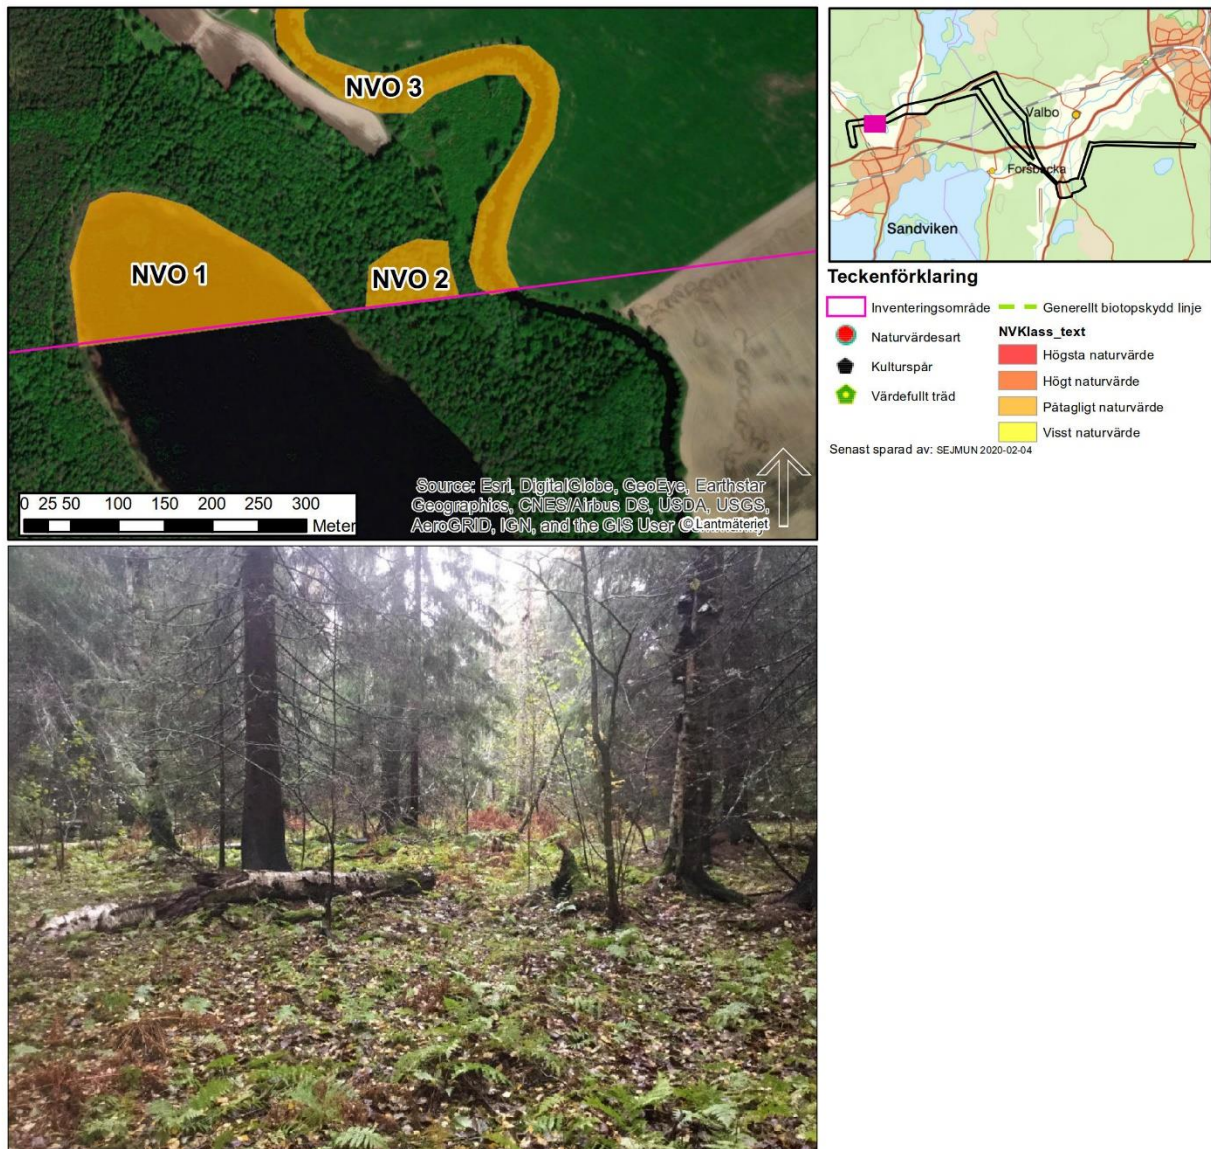
## Objekt NVO 2 Påtagligt naturvärde

Objektet utgörs av gransumpskog med stort inslag av björk. Björkarna förefaller vara äldre än granarna även om det förekommer gamla grova granar. Aldern på granarna är ca 50 år med individer över 100 år. Björkarna bedöms vara ca 50-80 år gamla. Rikligt med död björkved, lågor och stående död ved. Det är rikligt med tickor på dessa. Framförallt fnöskticka och eldticka men även klibbticka. Äldre spår av avverkning förekommer men troligtvis har det inte kalavverkats. Fältskiktet består av hultbräken, majbräken, kärrviol, träjon, hallon och älggräs. Bottenskikt av palmmossa, vitmossor, husmossa och björnmossa.

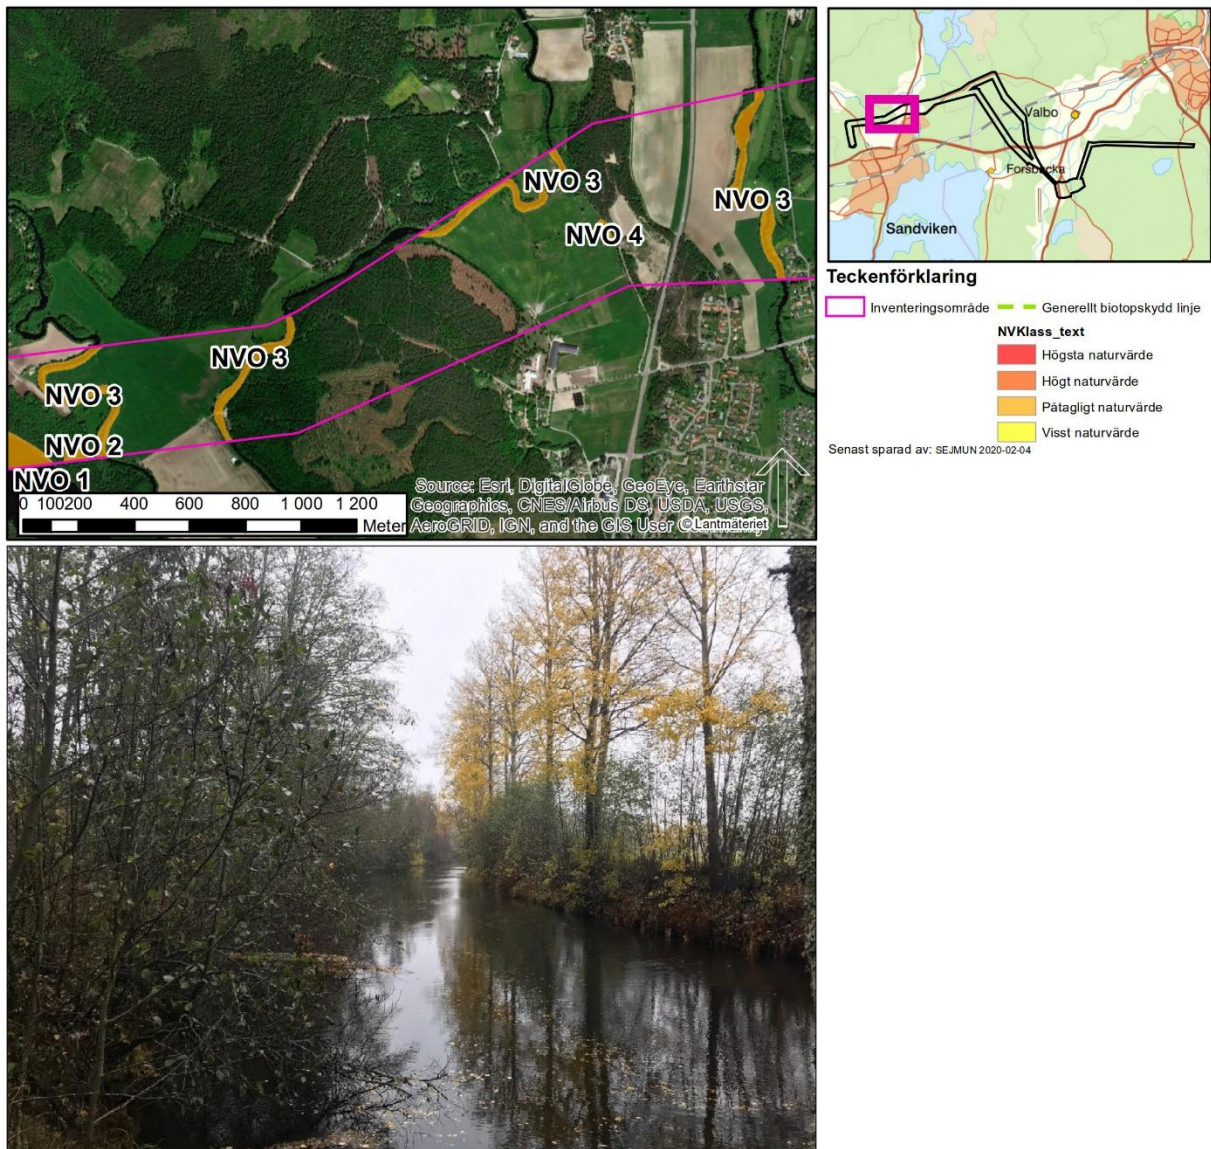
## Objekt NVO 3 Påtagligt naturvärde

Objektet utgörs av Jädraån omgiven till stor del av åkermark. Trädskiktet i strandzonen består av asp, björk, klibbal och rönn. Branta slänter med omgivande sedimentmark. Meandrande. I vattendraget finns enligt fiskvårdsföreningen gädda, aborre, öring och harr. Var i systemet dessa finns är oklart mest troligt uppströms i mer strömmande sträckor. Än har konnektivitet med Storsjön men uppströms förekommer dammar och likaså i Gavleån nerströms Storsjön.

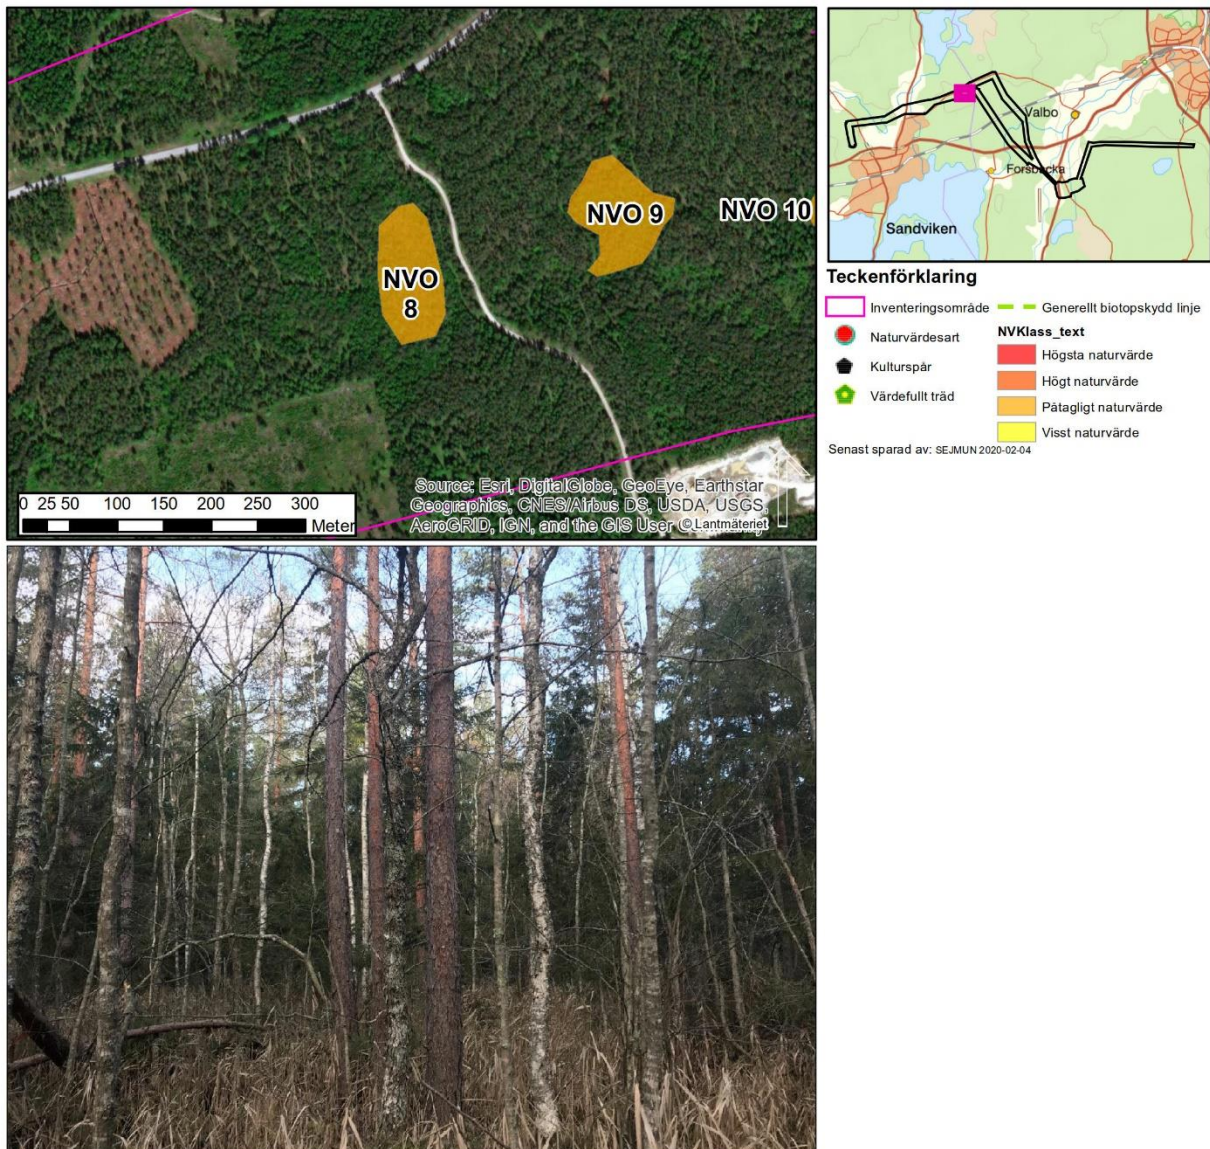
## Objekt NVO 8 Påtagligt naturvärde

Objektet utgörs av ett kärr med dominans av bladvass. Trädsnitt av tall, klibbal och björk samt enstaka granar. Trädsnittet ålder uppskattas till 80-150 år. Enstaka död ved förekommer. Bottensnittet domineras till stor del av praktvitmossa. I fältsnittet finns förutom bladvass skvatram, knagglestarr, lingon, blåbär, tranbär, blodrot och mossviol. Rörligt markvatten förekommer troligtvis och ger ett rikare näringsförhållande. Kärret är odikad och har en till synes opåverkad hydrologi.

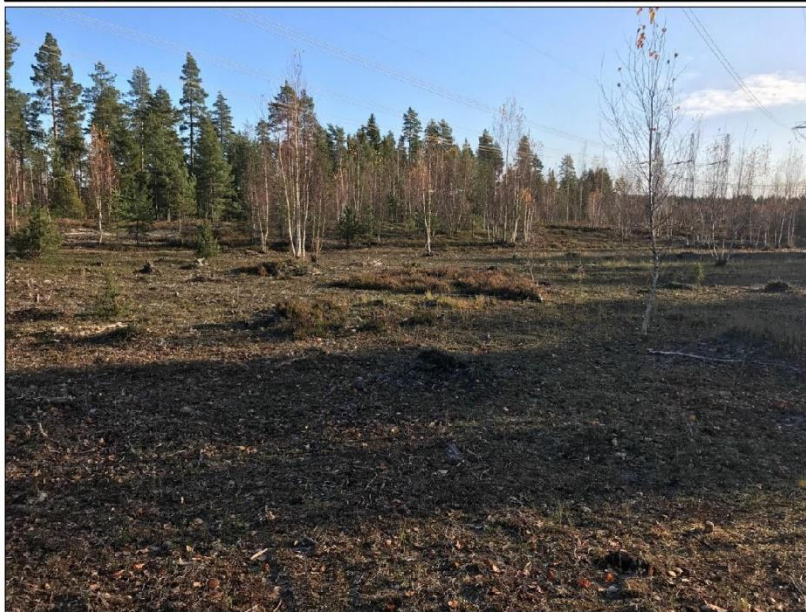
## Objekt NVO 16 Høgt naturvärde

Objektet utgörs av befintlig ledningsgata på sedimentära jordarter. Naturvärdet är kopplat till en stor förekomst av mosippa, rödlistad som starkt hotad (EN). Markskiktet består till stor del av ljung. Här växer även yngre tallar men dessa hålls nere så det är inom en kraftledningsgata. Åtgärder för att gynna mosippan har gjorts. Förnan har tagit bort tillsammans med ljungen på mekanisk väg på delar av området. Det är lite gräs som växer där och en planta av mosippa finns inom det åtgärdade områdena. De andra förekomsterna är kända platser där det växer ett tiotal plantor per plats. Området är Gävleborgs rikligaste förekomst av mosippa.
