HELENA STRANDBERG
KONSERVATOR AB

Vård- och underhållsplan för offentlig konst i Gävle - del 1

Av Helena Strandberg

2019-05-15

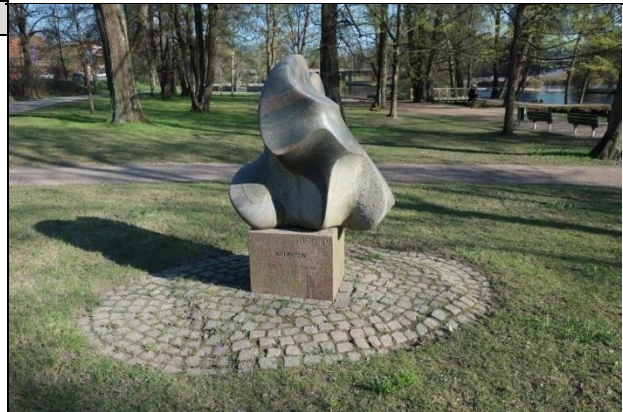
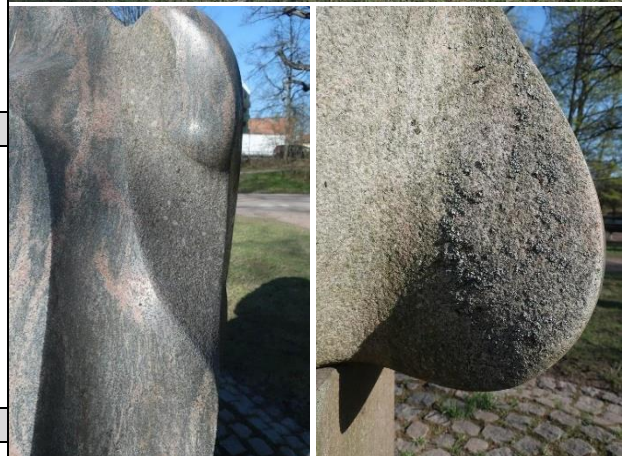
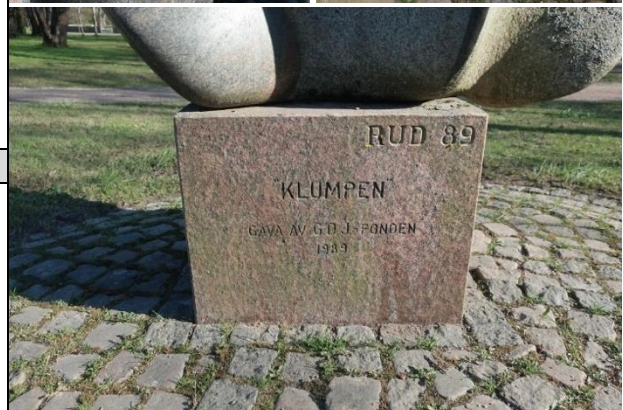
Verk nr. 9	
<p>Titel: Sommar Konstnär: Nils Sjögren (1894-1952) År: 1955, förvärvat 1946 enl. skylt Placering: Stadsträdgården Material: Stengöt/konstbetong, betongsoclel Mått skulptur: h=245 cm, Mått sockel h=60 cm, 67x80 cm Signatur: Ja på sockel Skylt: Ja</p>	
<p>Beskrivning och skador</p> <p>Stora skador, stora saltutfällningar (ben, rumpa m.m.), avslag p.g.a. saltsprängning, riklig biologisk påväxt (lavar, mossa). Rinningar p.g.a. surt regn.</p> <p>Fog synlig horisontellt runt höft.</p>	
<p>Åtgärdsförslag</p> <ol style="list-style-type: none"> 1. Förundersökning, orsaken till saltutfällningarna, material, konserveringshistorik m.m. 2. Rengöring, konsolidering om det är möjligt att rädda skulpturen. 3. Träd bör inte växa så tätt på. 	
<p>Kompetens Prioritet</p>	
1. Konservator sten	1
2. Konservator sten	1
3. Underhåll park	3

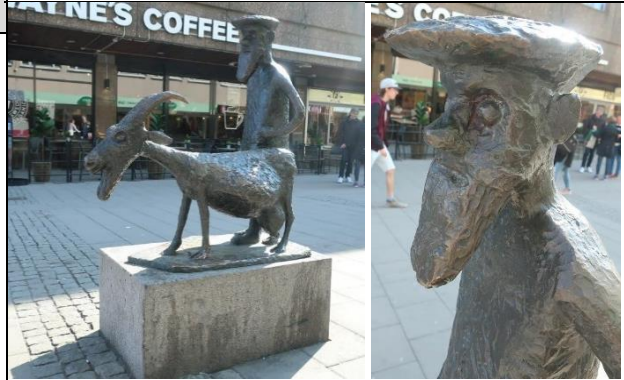
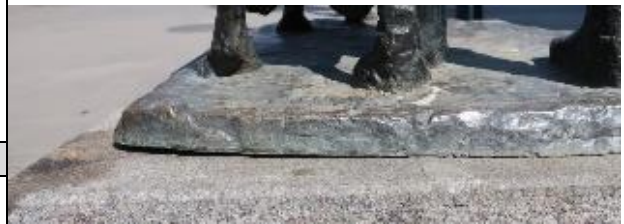
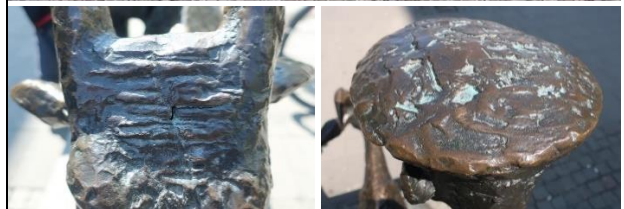
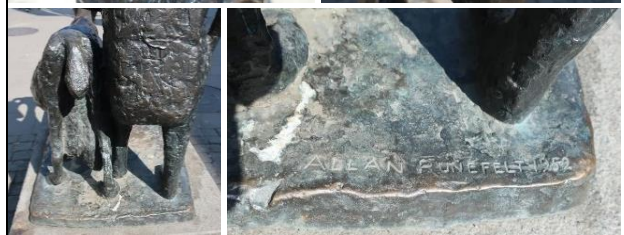
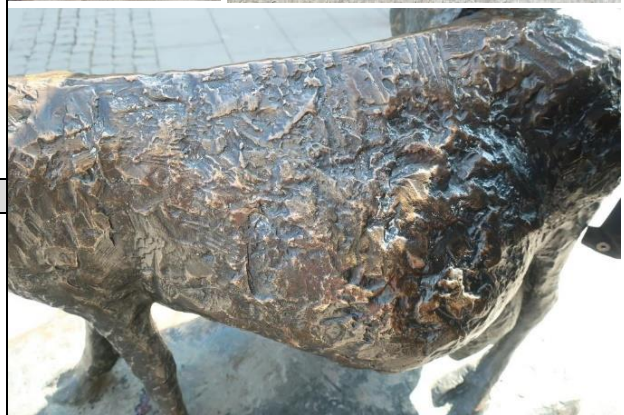
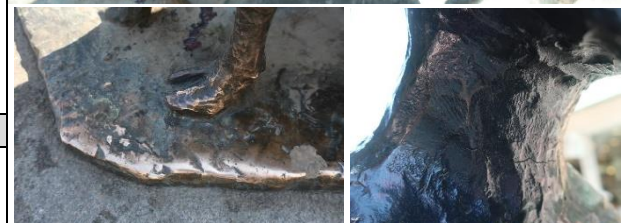
Verk nr. 19											
<p>Titel: Getgubbe</p> <p>Konstnär: Allan Runefelt (1922-2005)</p> <p>År: 1952 utförd</p> <p>Placering: Drottninggatan, vid N. Kungsgatan</p> <p>Material: Brons</p> <p>Mått brons: h=119 cm, d=100 cm, b=52 cm</p> <p>Mått sockel: h=39 cm, 90x60 cm</p> <p>Signatur: Ja, Allan Runefelt 1952</p> <p>Skylt: Inskription på stensockeln</p> <p>GDJ-fonden, 1986</p>											
<p>Beskrivning och skador</p> <p>Skulpturen vickar. Basen är deformerad och bågnar en aning (6 mm högre i ett hörn). Det finns också några små sprickor i bronzen (getens panna) och en liten fogseparation (runt gubbens hals). Har skulpturen skadats vid något tillfälle?</p> <p>Rester av klotter (i gubbens öga, getens mage), vita färgrester i fördjupningar (getens kropp). Bronsbasen är mycket smutsig av matt ljus beläggning, tuggummi m.m.</p> <p>Patinan är brun med ljusgrönt i fördjupningar. Den är slitna ner till metallen där folk sitter eller står (hornen, ryggen, basen).</p> <p>Bronsen tycks vara lackerad. När har det utförts? Med vilket material? Har ytskyddet lagts ovanpå färgrester, smuts m.m.?</p> <p>Stensockeln är också mycket smutsig.</p>											
<p>Åtgärdsförslag</p> <ol style="list-style-type: none"> 1. Förundersökning. Dokumentera vad som skett kring skulpturen och vilka åtgärder som utförts. 2. Skulpturen demonteras, nya infästningar görs. 3. Rengöring skulptur. 4. Rengöring stensockel.

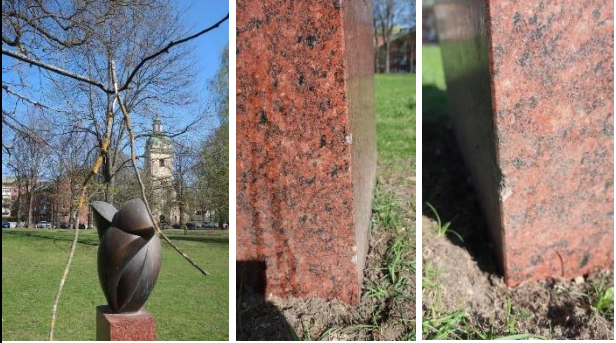
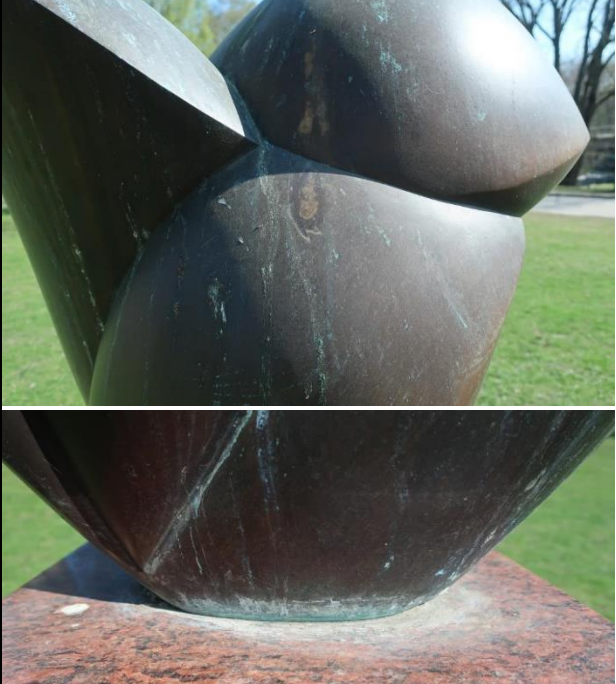
Verk nr. 20	
<p>Titel: Vårlängtan Konstnär: Yetti Sujihati Mikkelsen (1943-) År: 1990 Placering: Kvarnparken Material: Brons, sockel av röd granit polerad Mått brons: h=88 cm, d=55 cm Mått sockel: h=116 cm, 36x42 cm Signatur: Skylt: Inskription på sockel GDJ-fonden</p>

Beskrivning och skador	
<p>Bronsskulpturen en aning instabil, gungar lite i en riktning diagonalt.</p> <p>Står under träd (lönn?). Mycket fågelträck.</p> <p>Brun tunn patina med rinningar, jordbeläggningar, gröna fläckar.</p> <p>Avslag på sockel nedtill (11, 18, 23 cm från marken), troligtvis påkörningsskador vid parkunderhåll.</p>

Åtgärdsförslag	
<ol style="list-style-type: none"> 1. Stenläggning runt sockeln kan förhindra påkörning 2. Utbildning vid hantering av parkmaskiner 3. Grenar bör ej växa så tätt inpå 3. Rengöring och vaxning 4. Skulpturen bör rengöras ofta p.g.a. fågelträck 	
Kompetens	Prioritet

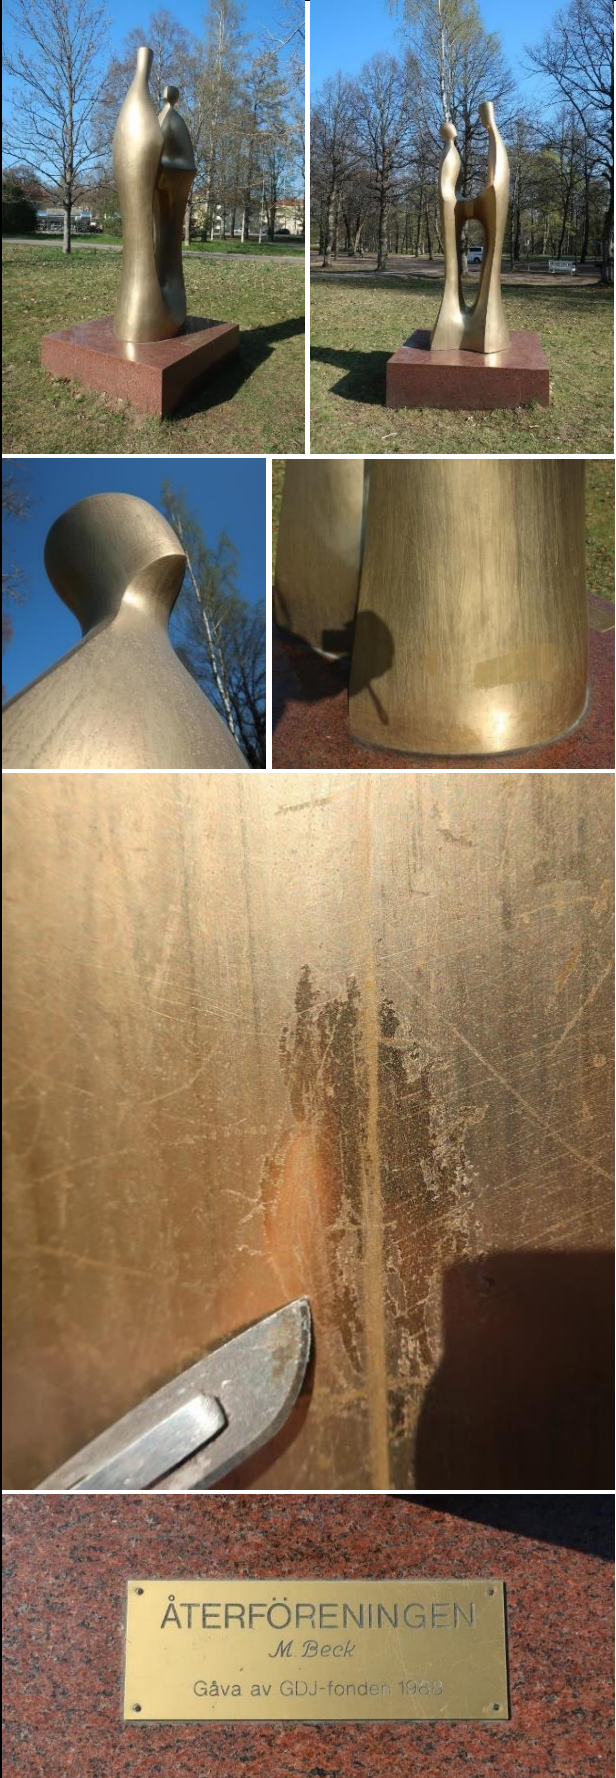
Verk nr. 26							
<p>Titel: Återföreningen Konstnär: Michael Beck (År: 1988 Placering: Boulognerskogen Material: Mässing, röd polerad granitsockel Mått metall: h=270 cm, b=80 cm Mått sockel: h=38, 150x130 cm Signatur: Skylt: Ja, på sockel GDJ-fonden</p>							
<p>Beskrivning och skador</p> <p>Skulpturen i mässing av okänd legering. Måste vara ytskyddad med lack, annars skulle metallen ha oxiderat. Ingen grön korrosion observeras.</p> <p>Spår efter penseldrag i ytan. Ljusa vertikala ränder (kan härröra från nedbrutet lacksikt). Ytterst finns ett mjukt vaxartat vitt skikt (möjligtvis klotterskydd). Ytan är gulare och blankare under vaxskiktet. Klistermärkesrester på ryggen, ristat klotter.</p>							
<p>Åtgärdsförslag</p> <ol style="list-style-type: none"> 1. Förundersökning. Tillkomst, legering, ursprungligt ytskydd, senare åtgärder utreds. 2. Rengöring. Vaxet på ytan tas bort.
